Departamento Administrativo
PLANEACION
ALCALDIA MAYOR, BOGOTA DE D.C.

BIENES DE INTERES CULTURAL

FICHA VALORACION URBANA

Santa Teresita

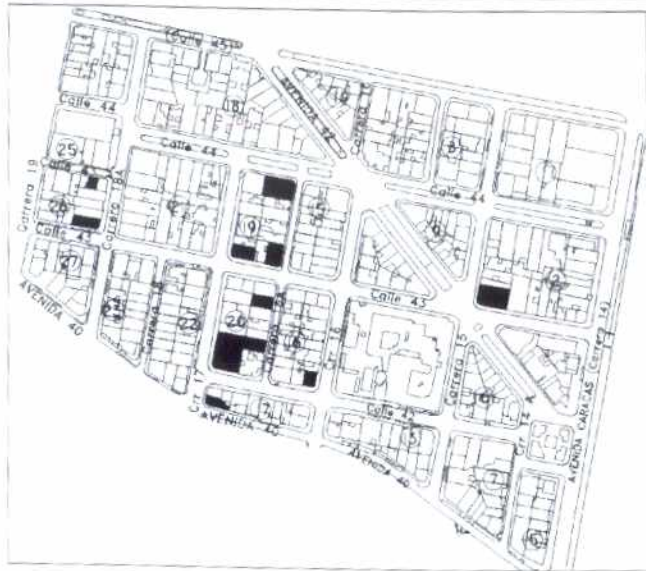
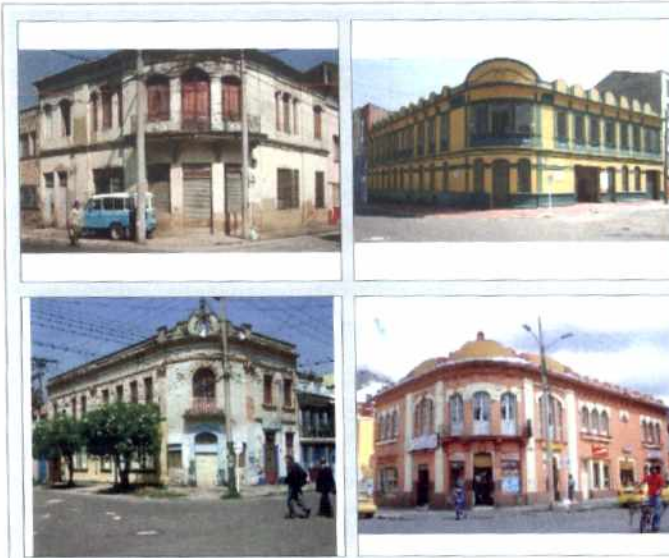
DESCRIPCION DEL TIPO

Inmuebles usualmente emplazados en esquina a paramento continuo, que se caracterizan por presentar como condición básica volumétrica del cuerpo arquitectónico el rectángulo horizontal. La altura de los pisos genera fachadas muy altas que rematan en cornisas o áticos con elaboración formal especial. Las esquinas aparecen redondeadas y con algún elemento que la destaca. Los vanos de puertas y ventanas tienen proporción vertical y se organizan rítmicamente. El acabado de fachada, pañetado y pintado, recubre una estructura muraria que mantiene modalidades constructivas de larga tradición.

Valores de estructura: La implantación paramentada esquinera permite múltiples accesos frontales que determinan espacios de uso diferenciados dentro de cada uno de los inmuebles, casi siempre llevan a plantear patios interiores para solucionar necesidades de iluminación apropiadas.

Valores de forma: Son volúmenes muy sencillos pero de una gran presencia urbana por su escala y configuración. La composición de los elementos de fachada se destacan sobre el plano de la fachada como elementos motivo de trabajo geométrico; el manejo de los vanos de puertas y ventanas suele establecer continuidades rítmicas y geométricas.

La implantación general paramentada debe ser mantenida, si bien pueden abrirse posibilidades de mayor ocupación en áreas posteriores siguiendo la pauta volumétrica establecida, siempre y cuando mantenga de manera estricta relaciones de alturas de remates de volúmenes, proporción y disposición de los elementos de fachada y materiales compatibles y armónicos.

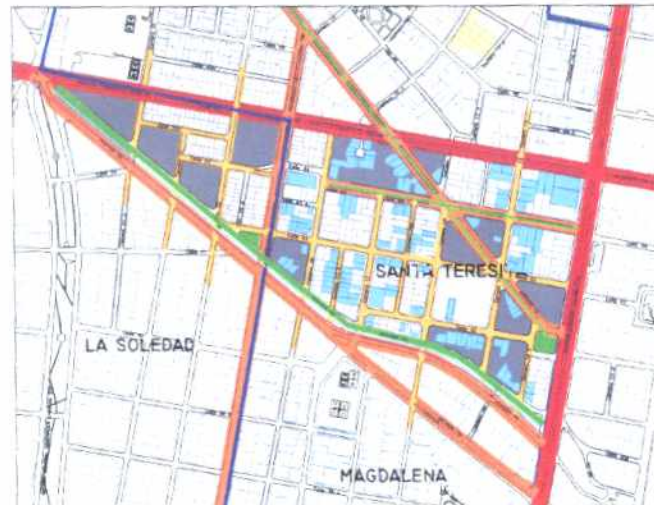
Inmuebles de Interés Cultural - MORFOLOGÍA EN PLANTA

El barrio limita al norte con la calle 45, al occidente termina en una punta, al sur con la avenida 39 y el río Arzobispo y al norte con la avenida Caracas. Sus vías limitrofes y dos más internas se presentan como avenidas, lo cual es curioso para un barrio de tan pequeñas proporciones.

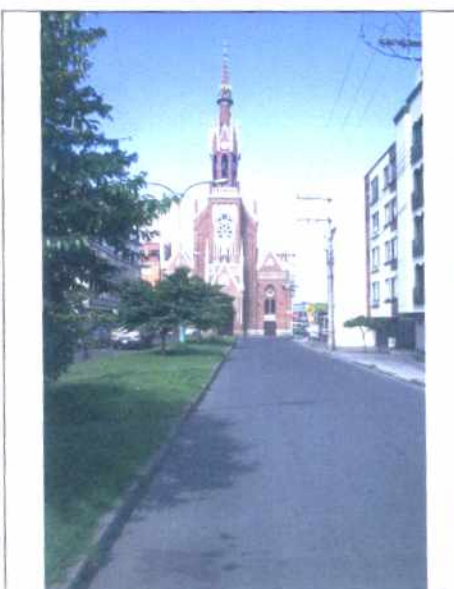
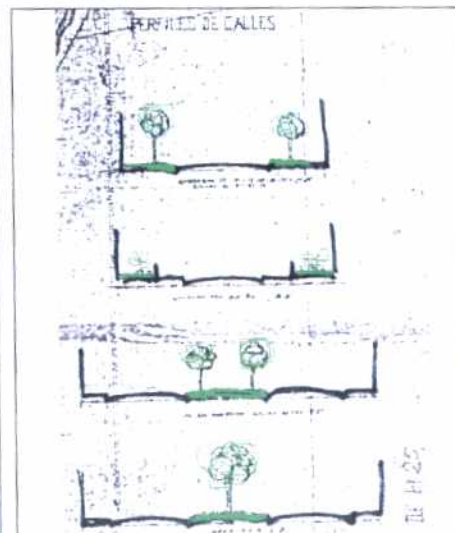
Santa Teresita

Este barrio, por su origen tan temprano dentro del sector, presenta la mayor parte de sus calles paramentadas sin antejardín y, además es el que muestra ejemplos arquitectónicos más antiguos. Ejemplos que, de otra parte señalan técnicas y lenguajes de tradición decimonónica.
