Carrera 18 A No. 43-35 / Carrera 18 No. 43-35 Esquina  
DIRECCION

DEPARTAMENTO ADMINISTRATIVO DE PLANEACION DISTRITAL

FICHA VALORACION ARQUITECTONICA INMUEBLE - TIPO

**FICHA VALORACION URBANA**

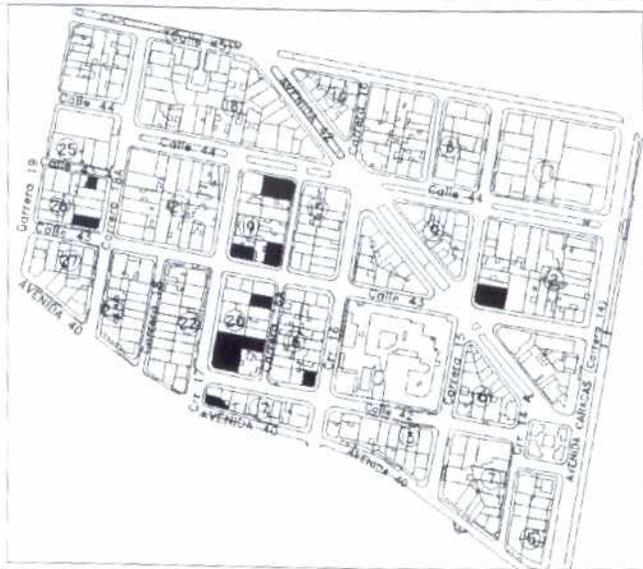
Inmuebles usualmente emplazados en esquina a paramento continuo, que se caracterizan por presentar como condición básica volumétrica del cuerpo arquitectónico el rectángulo horizontal. La altura de los pisos genera fachadas muy altas que rematan en cornisas o áticos con elaboración formal especial. Las esquinas aparecen redondeadas y con algún elemento que la destaca. Los vanos de puertas y ventanas tienen proporción vertical y se organizan rítmicamente. El acabado de fachada, pañetado y pintado, recubre una estructura muraria que mantiene modalidades constructivas de larga tradición.

**Valores de estructura:** La implantación paramentada esquinera permite múltiples accesos frontales que determinan espacios de uso diferenciados dentro de cada uno de los inmuebles, casi siempre llevan a plantear patios interiores para solucionar necesidades de iluminación apropiadas.

**Valores de forma:** Son volúmenes muy sencillos pero de una gran presencia urbana por su escala y configuración. La composición de los elementos de fachada se destacan sobre el plano de la fachada como elementos motivo de trabajo geométrico; el manejo de los vanos de puertas y ventanas suele establecer continuidades rítmicas y geométricas.

La implantación general paramentada debe ser mantenida, si bien pueden abrirse posibilidades de mayor ocupación en áreas posteriores siguiendo la pauta volumétrica establecida, siempre y cuando mantenga de manera estricta relaciones de alturas de remates de volúmenes, proporción y disposición de los elementos de fachada y materiales compatibles y armónicos.

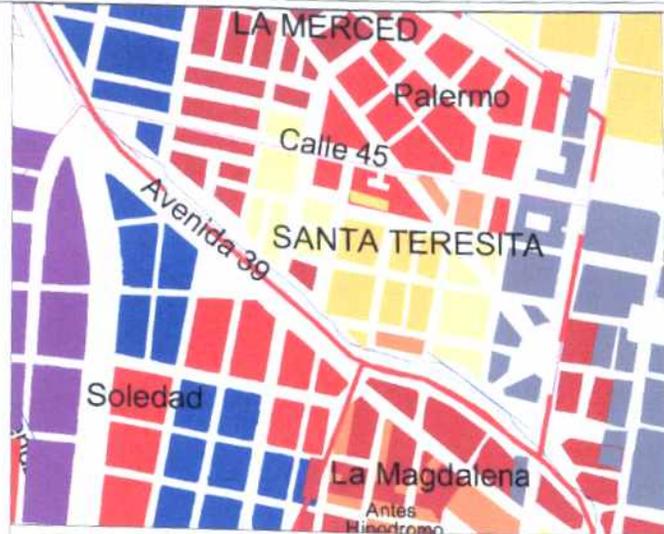
**CRECIMIENTO HISTÓRICO - CRONOLOGÍA**

El barrio Santa Teresita surge en los primeros años de la década de 1930. Su consolidación estuvo asociada a la gestión del párroco de la iglesia que tomó ese mismo nombre. Allí tuvieron asiento las viviendas para la nueva clase trabajadora compuesto por oficinistas y asalariados.

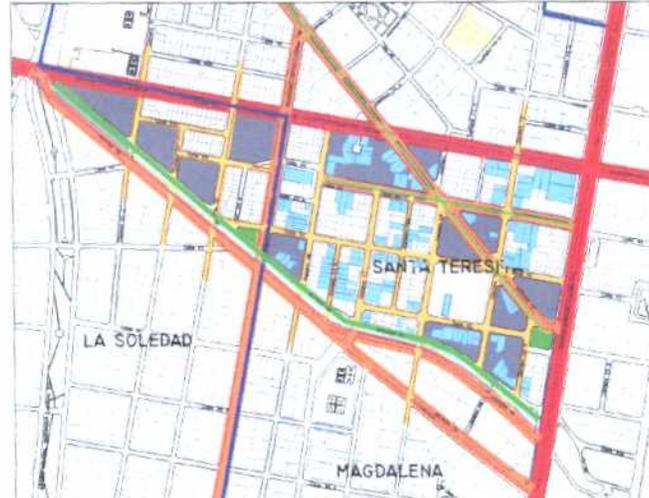
**Inmuebles de Interés Cultural - MORFOLOGÍA EN PLANTA**

El barrio limita al norte con la calle 45, al occidente termina en una punta, al sur con la avenida 39 y el río Arzobispo y al norte con la avenida Caracas. Sus vías limitrofes y dos más internas se presentan como avenidas, lo cual es curioso para un barrio de tan pequeñas proporciones.
