FICHA No: <b>201</b>

SECRETARIA DE PLANEACION DISTRITAL (SPD) INVENTARIO BIC / DECRETO 606 DEL AÑO 2001 DIRECCION DE PATRIMONIO Y RENOVACION URBANA CONTRATO DE CONSULTORIA No.126/2010	CARLOS HUGO GARZON YEPES Arquitecto – Magister en Estudio y Restauración de Monumentos Arquitectónicos

**1. IDENTIFICACIÓN** BARRIO: TEUSAQUILLO / TEUSAQUILLO CÓDIGO FICHA:007104-039-01

Departamento:	CUNDINAMARCA	Municipio:	BOGOTÁ D.C	Dirección antigua:		Dirección actual:	Av. Cra 19 No. 32 A-09
---------------	--------------	------------	------------	--------------------	--	-------------------	------------------------

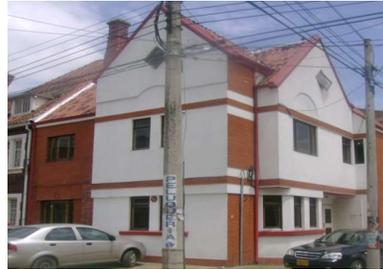
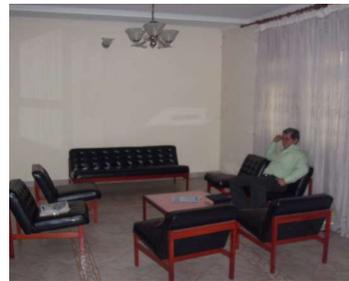
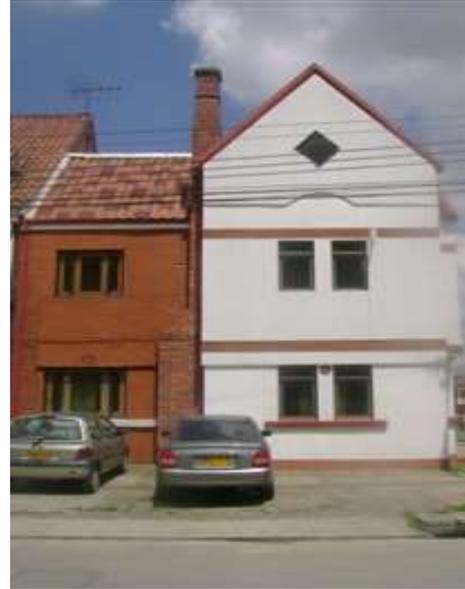
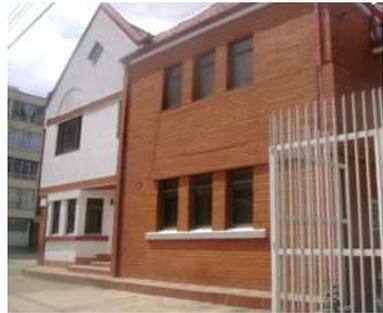
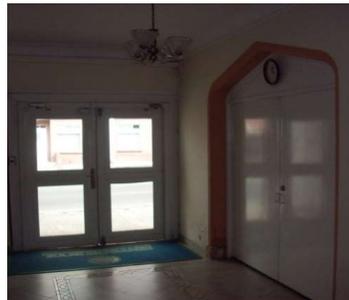
9. REGISTRO FOTOGRAFICO

**DESCRIPCIÓN GENERAL:** Inmueble del periodo de TRANSICIÓN, de tres pisos (según lo evidencia el exterior - posible adecuación del altillo) que tiene acabados en ladrillo a la vista, pañete y pintura. Influenciado por arquitectura inglesa donde se resalta la cubierta inclinada y los elementos triangulares como remates en su cubierta. Sus antejardines se convirtieron en parqueo debido a su uso actual.

Se eliminó en su totalidad el antejardín, para hacer el parqueadero externo
