FICHA No: <b>212</b>

SECRETARIA DE PLANEACION DISTRITAL (SPD) INVENTARIO BIC / DECRETO 606 DEL AÑO 2001 DIRECCION DE PATRIMONIO Y RENOVACION URBANA CONTRATO DE CONSULTORIA No.126/2010	CARLOS HUGO GARZON YEPES Arquitecto – Magister en Estudio y Restauración de Monumentos Arquitectónicos

**1. IDENTIFICACIÓN** BARRIO: TEUSAQUILLO / TEUSAQUILLO CÓDIGO FICHA:007104-040-14

Departamento:	CUNDINAMARCA	Municipio:	BOGOTÁ D.C	Dirección antigua:		Dirección actual:	Clle 32A No.19-35
---------------	--------------	------------	------------	--------------------	--	-------------------	-------------------

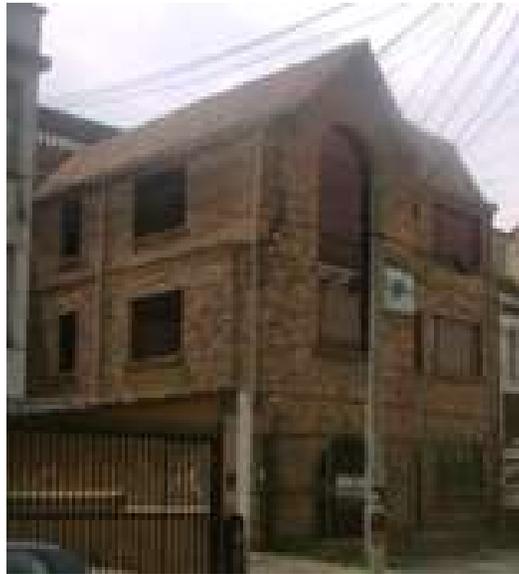
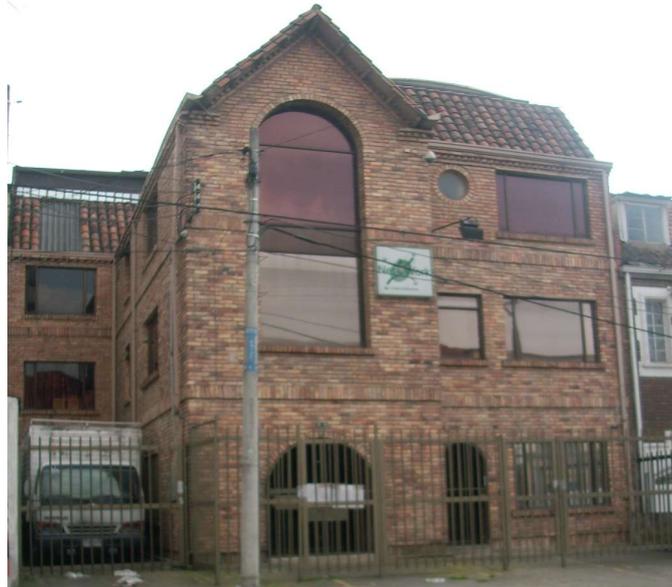
9. REGISTRO FOTOGRAFICO

<b>DIAGNOSTICO GENERAL DEL ESTADO DE CONSERVACIÓN:</b>	De acuerdo a lo observado exteriormente se encuentra en regular estado de conservación tanto su fachada como su entorno inmediato, este inmueble presenta deterioro en su fachada, adicionalmente se han agregado mas pisos en su parte posterior, no conserva tipología original.
--	--

<b>ALTERACIONES A LA EDIFICACIÓN VISIBLES DESDE EL EXTERIOR:</b>	<b>POSIBILIDADES DE INTERVENCIÓN:</b>
El inmueble se construyo un piso mas en la parte posterior y se elimino el antejardín para hacer parqueo	El área afectada son los m2 del predio, la zona de influencia abarca la manzana catastral, las posibilidades de intervención son las obras permitidas del NIVEL 2. Los usos permitidos según la UPZ.

Se recomienda cambiar a Conservación Contextual. El diagnóstico del estado de conservación, la descripción general demuestran intervenciones y el inmueble no mantiene su estado original. La calificación es 3. Los inmuebles de la época de transición reflejan el cambio arquitectónico con la aparición de elementos más geométricos que se ven reflejados en sus cubiertas y son elementos que se ven influenciados por la arquitectura inglesa propia de la época con materiales modernos.	El trabajo de las fachadas y su aislamiento lateral y posterior con antejardín forman parte de un conjunto con imagen urbana especial que era la tendencia en su época de construcción.
--	---
