FICHA No: 225

ALCALDÍA MAYOR DE BOGOTÁ D.C.	SECRETARIA DE PLANEACION DISTRITAL (SPD) INVENTARIO BIC / DECRETO 606 DEL AÑO 2001 DIRECCION DE PATRIMONIO Y RENOVACION URBANA CONTRATO DE CONSULTORIA No.126/2010	CARLOS HUGO GARZON YEPES Arquitecto – Magister en Estudio y Restauración de Monumentos Arquitectónicos Carrera 7 No 17 – 01 Of. 919. Bogotá - Colombia Tel: 334 58 24 / 622 56 58 - Cel: 310 310 68 38 E-MAIL: carloshgarzonarquitectos@gmail.com

1. IDENTIFICACIÓN		BARRIO: TEUSAQUILLO / TEUSAQUILLO	CÓDIGO FICHA: 007104-046-01
NOMBRE DEL BIEN:		clasificación arquitectónica:	Arquitectura Habitacional, Vivienda urbana unifamiliar
OTROS NOMBRES			
MODALIDAD:	Inmueble de Interés Cultural (IIC)	<input checked="" type="checkbox"/>	Sector de Interés Cultural (SIC)
APLICACIÓN:	Inmueble de Interés Cultural (IIC)		Sector antiguo(SA)
	Sector Vivienda en Serie (SVS)		Sector de Desarrollo Individual(SDI)
CATEGORÍA:	Dec. 606/2001: Conservación tipológica (CT)	<input checked="" type="checkbox"/>	Restitución parcial (RP)
	Categoría Monumental (CM)		Restitución total (RT)
DECLARATORIA:	Tiene Declaratoria como BIC?	<input checked="" type="checkbox"/>	Declaratorias Anteriores:
	Ámbito de la Declarator

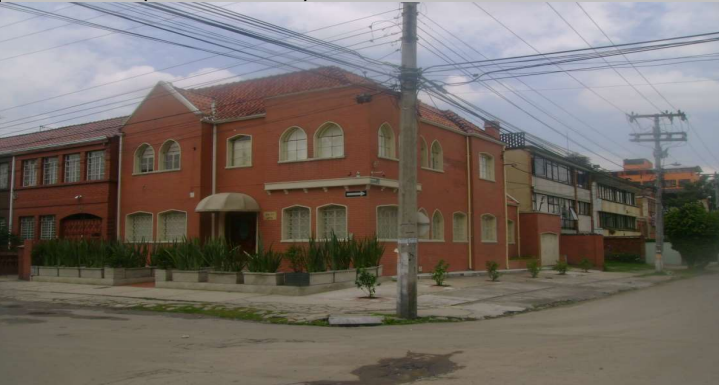
PLANO DE LOCALIZACIÓN	TRAMA URBANA	FOTOGRAFÍA (Contexto/Predio)

DIAGNOSTICO GENERAL DEL ESTADO DE CONSERVACIÓN: Presenta intervenciones a nivel de fachada, además de las intervenciones propias por el mantenimiento y adecuaciones a los nuevos usos, en el exterior no se identifico fisuras ni grietas de consideración, no se evidencian humedades ascendentes o descendentes de importancia al interior su estructura portante presenta un normal estado de conservación, construcción de 60 años de existencia, no hay problemas estructurales de consideración, en conclusión su estado de conservación es bueno.

DESCRIPCIÓN GENERAL:	Inmueble del MOVIMIENTO MODERNO, de dos pisos que tiene acabados en ladrillo a la vista, pañete y pintura. Influenciado por arquitectura inglesa donde se resalta la cubierta inclinadas y los elementos triangulares como remates en su cubierta. No tiene el antejardín demarcado se convirtió en parqueo.
-----------------------------	--

ALTERACIONES A LA EDIFICACIÓN VISIBLES DESDE EL EXTERIOR:	POSIBILIDADES DE INTERVENCIÓN:
Se elimino en su totalidad el antejardín, para hacer el parqueadero externo	Restauración, mantenimiento general y adecuaciones internas. El área afectada son los m2 del predio, la zona de influencia abarca la manzana catastral, las posibilidades de intervención son las obras permitidas del NIVEL 2. Los usos permitidos según la UPZ.
