FICHA No: <b>227</b>

SECRETARIA DE PLANEACION DISTRITAL (SPD) INVENTARIO BIC / DECRETO 606 DEL AÑO 2001 DIRECCION DE PATRIMONIO Y RENOVACION URBANA CONTRATO DE CONSULTORIA No.126/2010	CARLOS HUGO GARZON YEPES Arquitecto – Magister en Estudio y Restauración de Monumentos Arquitectónicos

**1. IDENTIFICACION** BARRIO: TEUSAQUILLO / TEUSAQUILLO CÓDIGO FICHA:007104-046-03

Departamento:	CUNDINAMARCA	Municipio:	BOGOTÁ D.C	Dirección antigua:		Dirección actual:	Clle 33A No. 21- 34
---------------	--------------	------------	------------	--------------------	--	-------------------	---------------------

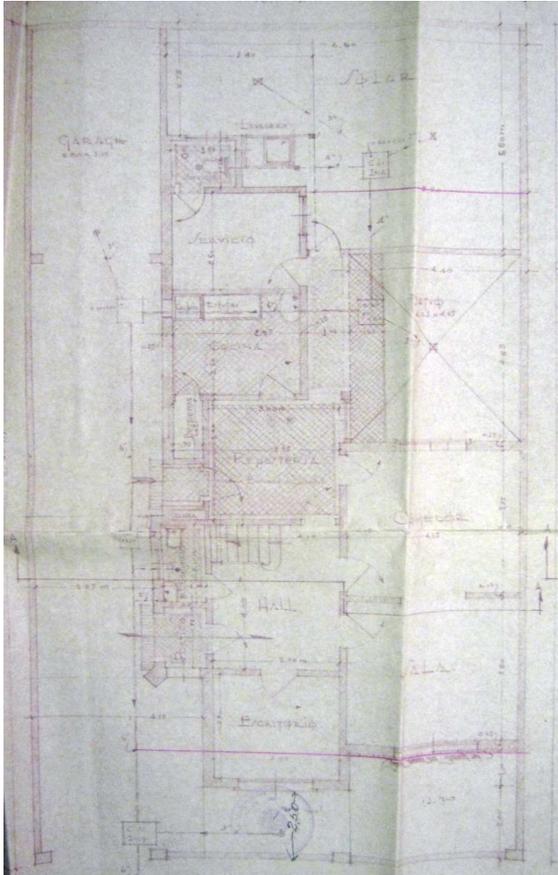
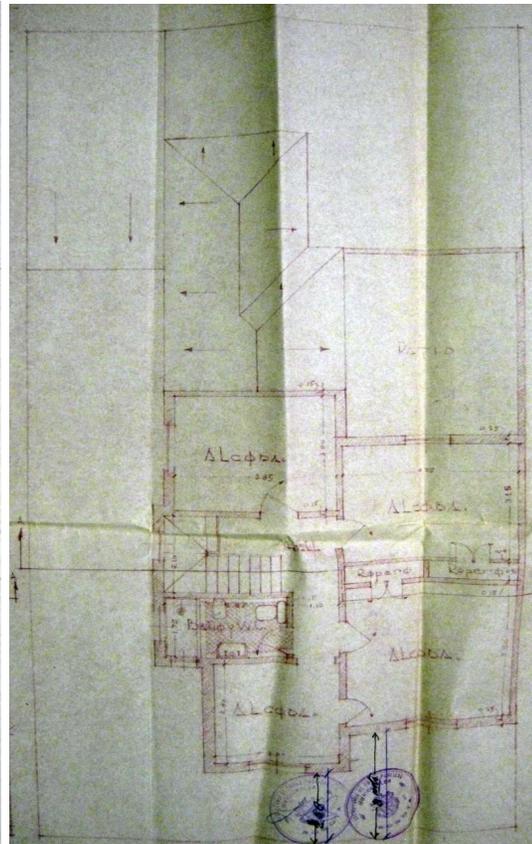
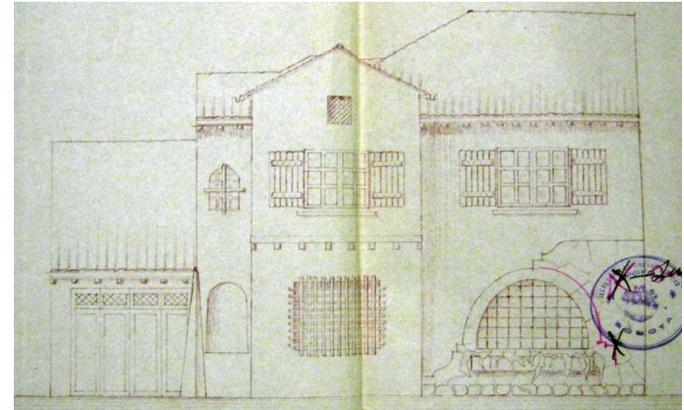
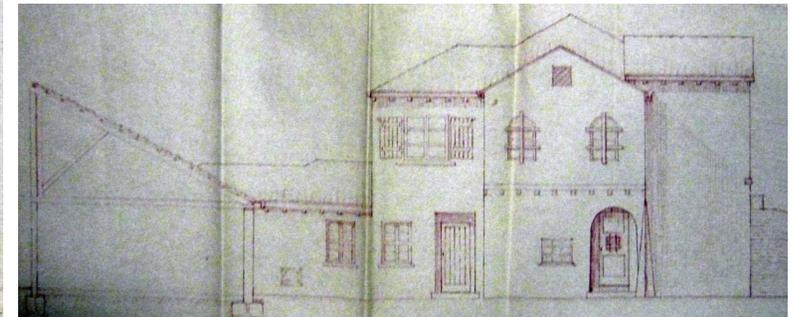
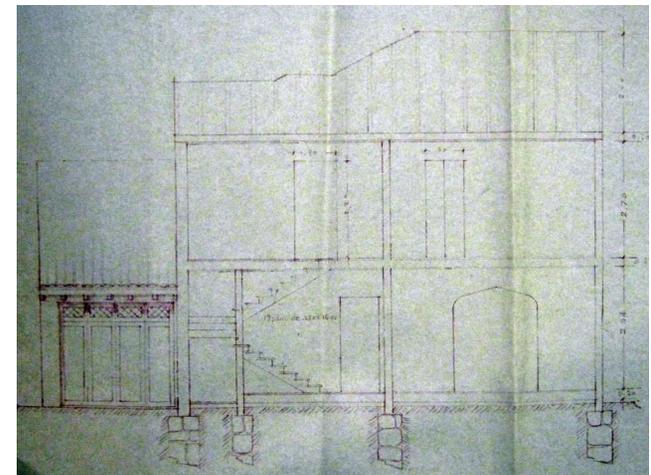
ESQUEMA DE LEVANTAMIENTO: PLANTAS, ALZADOS, FACHADAS, CORTES.

## 8. PLANOS ARQUITECTONICOS

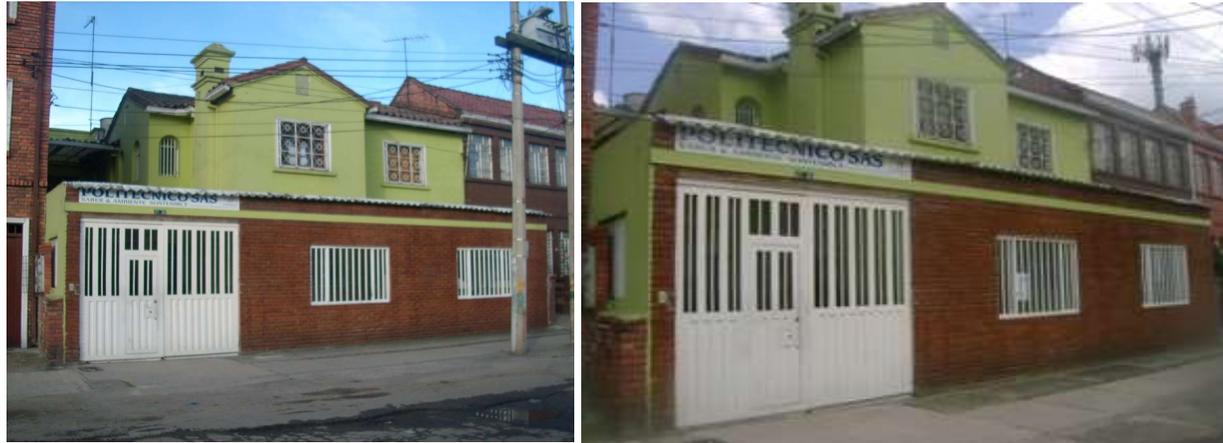
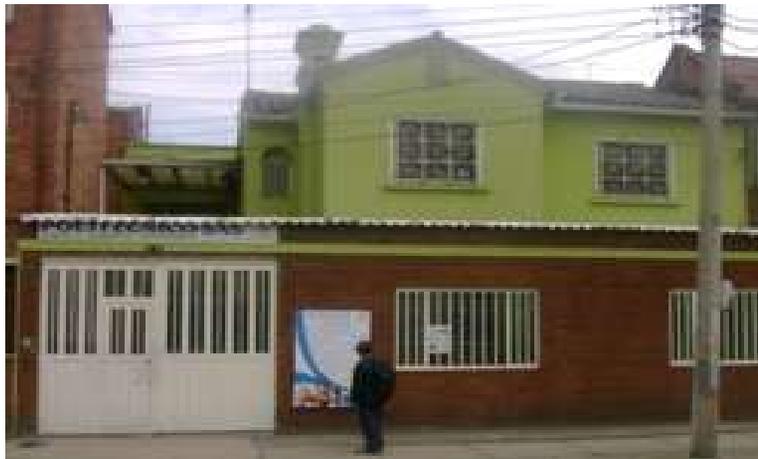
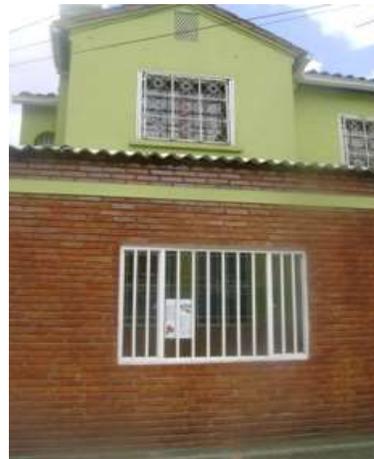
### 9. REGISTRO FOTOGRAFICO

**DIAGNOSTICO GENERAL DEL ESTADO DE CONSERVACIÓN:** Presenta intervenciones a nivel de fachada y en los espacios interiores, además de las intervenciones propias por el mantenimiento y adecuaciones a los nuevos usos, en el exterior no se identificó fisuras ni grietas de consideración, no se evidencian humedades ascendentes o descendentes de importancia al interior su estructura portante presenta un normal estado de conservación, construcción de más de 60 años de existencia, no hay problemas estructurales de consideración, en conclusión su estado de conservación es bueno.

**DESCRIPCIÓN GENERAL:** Inmueble del periodo MODERNO de dos pisos que tiene acabados en ladrillo a la vista, pañete y pintura. Influenciado por arquitectura inglesa donde se resalta la cubierta inclinada y los elementos triangulares como remates en su cubierta. Con acceso lateral y cerramiento a media altura con ladrillo a la vista.

ALTERACIONES A LA EDIFICACIÓN VISIBLES DESDE EL EXTERIOR:	POSIBILIDADES DE INTERVENCIÓN:
Se levanta un muro de cerramiento en la fachada y se cubre el antejardín para realizar actividades educativas en el mismo	Mantenimiento general y adecuaciones internas. El área afectada son los m2 del predio, la zona de influencia abarca la manzana catastral, las posibilidades de intervención son las obras permitidas del NIVEL 2. Los usos permitidos según la UPZ
