FICHA No: 233

ALCALDÍA MAYOR DE BOGOTÁ D.C.	SECRETARIA DE PLANEACION DISTRITAL (SPD) INVENTARIO BIC / DECRETO 606 DEL AÑO 2001 DIRECCION DE PATRIMONIO Y RENOVACION URBANA CONTRATO DE CONSULTORIA No.126/2010	CARLOS HUGO GARZON YEPES Arquitecto – Magister en Estudio y Restauración de Monumentos Arquitectónicos Carrera 7 No 17 – 01 Of. 919. Bogotá - Colombia Tel: 334 58 24 / 622 56 58 - Cel: 310 310 68 38 E-MAIL: carloshgarzonarquitectos@gmail.com
-------------------------	--	---	--

1. IDENTIFICACIÓN		BARRIO: TEUSAQUILLO / TEUSAQUILLO	CÓDIGO FICHA: 007104-047-07
NOMBRE DEL BIEN:		clasificación arquitectónica:	Arquitectura Habitacional, Vivienda urbana unifamiliar
OTROS NOMBRES			
MODALIDAD:	Inmueble de Interés Cultural (IIC)	<input checked="" type="checkbox"/>	Sector de Interés Cultural (SIC)
APLICACIÓN:	Inmueble de Interés Cultural (IIC)		Sector antiguo(SA)
	Sector Vivienda en Serie (SVS)		Sector de Desarrollo Individual(SDI)
CATEGORÍA:	Dec. 606/2001: Conservación tipológica (CT)	<input checked="" type="checkbox"/>	Restitución parcial (RP)
	Categoría Monumental (CM)		Restitución total (RT)
DECLARATORIA:	Tiene Declaratoria como BIC?	<input checked="" type="checkbox"/>	Declaratorias

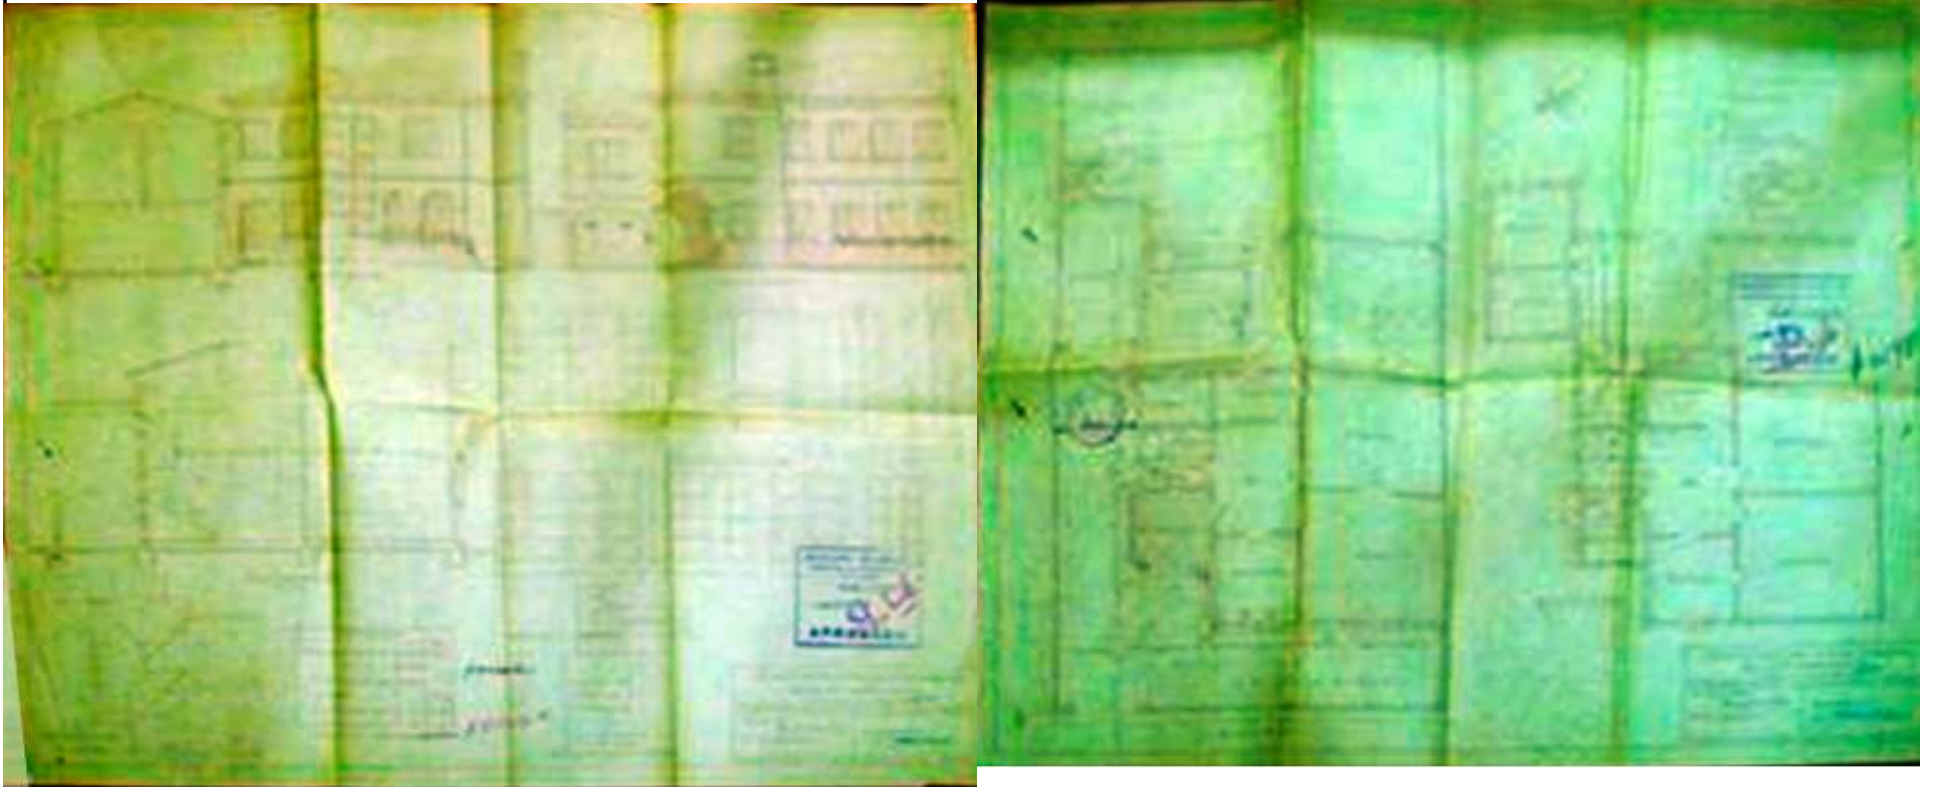
8. PLANOS ARQUITECTONICOS

ESQUEMA DE LEVANTAMIENTO: PLANTAS, ALZADOS, FACHADAS, CORTES.

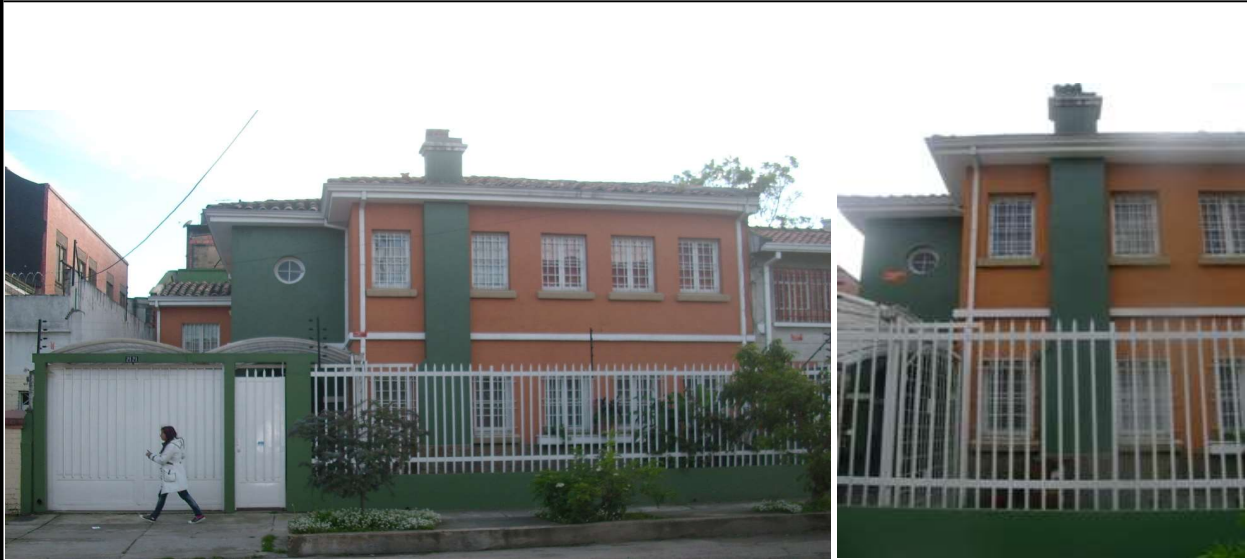
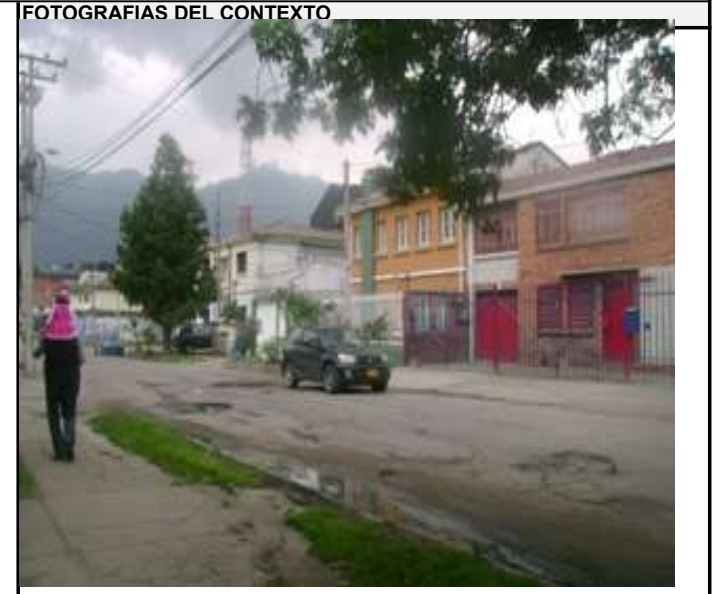
9. REGISTRO FOTOGRAFICO

DIAGNOSTICO GENERAL DEL ESTADO DE CONSERVACIÓN: Presenta intervenciones a nivel de fachada y en espacio interior, además de las intervenciones propias por el mantenimiento y adecuaciones a los nuevos usos, en el exterior no se identifico fisuras ni grietas de consideración, no se evidencian humedades ascendentes o descendentes de importancia al interior su estructura portante presenta un normal estado de conservación, construcción de 60 años de existencia, no hay problemas estructurales de consideración, en conclusión su estado de conservación es bueno.

DESCRIPCIÓN GENERAL: Inmueble del periodo de TRANSICIÓN, de dos pisos que tiene acabados en pañete y pintura. Influenciado por arquitectura inglesa donde se resalta las cubierta inclinadas y los elementos triangulares como remates en su cubierta.

Se hace cerramiento exterior y se cubre el garaje

POSIBILIDADES DE INTERVENCIÓN: Mantenimiento general y adecuaciones internas. El área afectada son los m2 del predio, la zona de influencia abarca la manzana catastral, las posibilidades de intervención son las obras permitidas del NIVEL 2. Los usos permitidos según la UPZ.
