BIENES DE INTERES CULTURAL

FICHA VALORACION ARQUITECTONICA INMUEBLE - TIPO

20-40-T-Ad

Barrio: Armenia

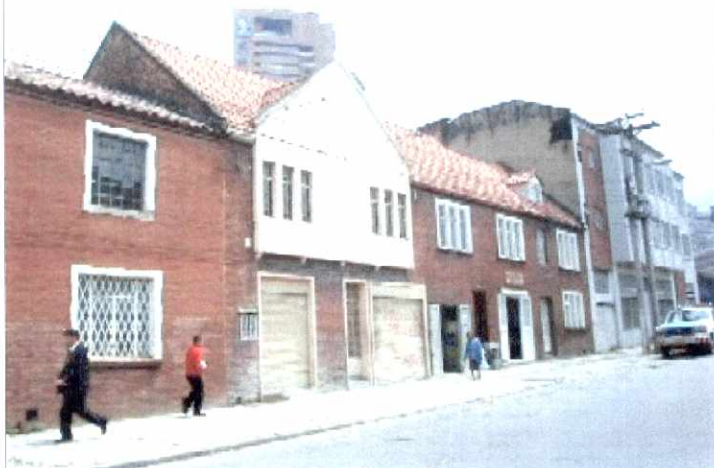
FOTOGRAFIA INMUEBLE

ARQUITECTONICA: 20-40-T-Ad

POPULAR: Techo-Fachada

SIC MOD. CT, CONSERVACION TIPOLOGICA
CATEGORIA

2
No. PISOS

La implantación general (antejardines con prioridad) debe ser mantenida, si bien pueden abrirse posibilidades de mayor ocupación (áreas posteriores o laterales sin que se pierda la noción de aislamiento lateral), siempre y cuando mantenga de manera estricta relaciones de alturas de remates de volúmenes y cornisas, así como con los perfiles de cubiertas (inclinaciones, cumbres, limahoyas, limatesas), ritmos y proporciones de puertas y ventanas, materiales compatibles y armónicos.

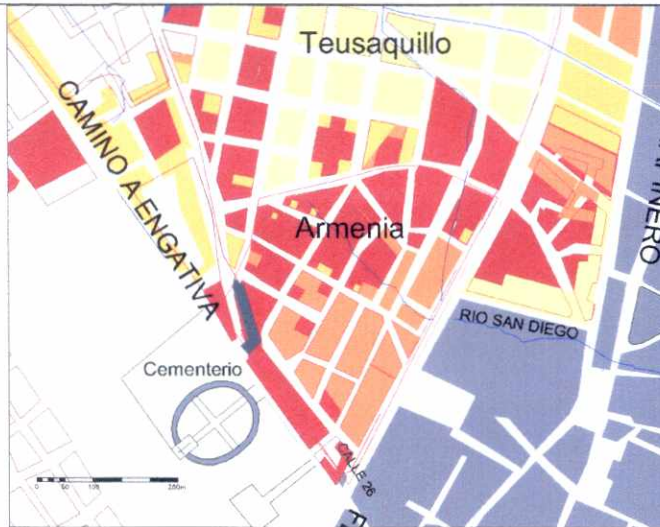
CRECIMIENTO HISTÓRICO - CRONOLOGÍA

■ Antes de 1930	■ 1938	■ Después de 1960
■ 1930	■ 1944	
■ 1933	■ 1952	
■ 1936	■ 1960

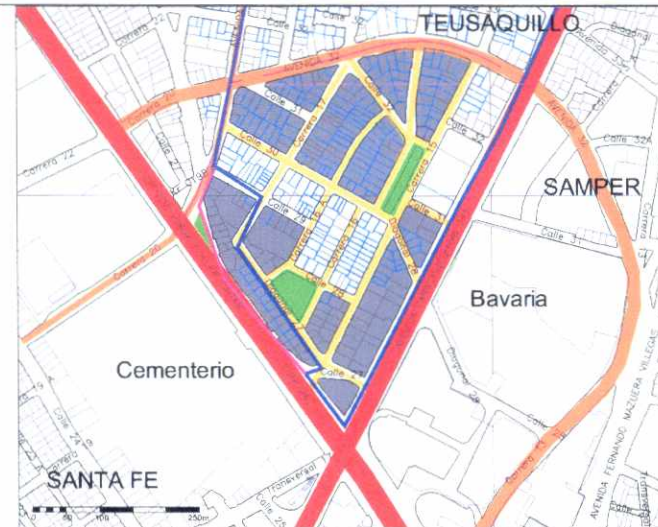
Inmuebles de Interés Cultural - MORFOLOGÍA EN PLANTA

■ Conservación Integral	■ FORMA REGULAR	■ VÍAS PRINCIPALES: Enclave
■ Conservación Tipológica	■ FORMA IRREGULAR	■ VÍA BORDE curva
■ Restauración Parcial	■ PARQUE	■ VÍAS LOCALES
■ Restitución Total	■ LIMITE DEL BARRIO	■ Estructuran a partir de los parques
■ Sector de Interés Cultural Renovación Urbana

La forma de cuña que le determinan sus vías límite (Calle 26 al sur y Caracas al oriente) estableció una morfología irregular de sus manzanas. Por otro lado la avenida 32, su límite norte, que es curva reforzó esta determinante, por lo que sus calles y parques ofrecen perspectivas inusitadas.

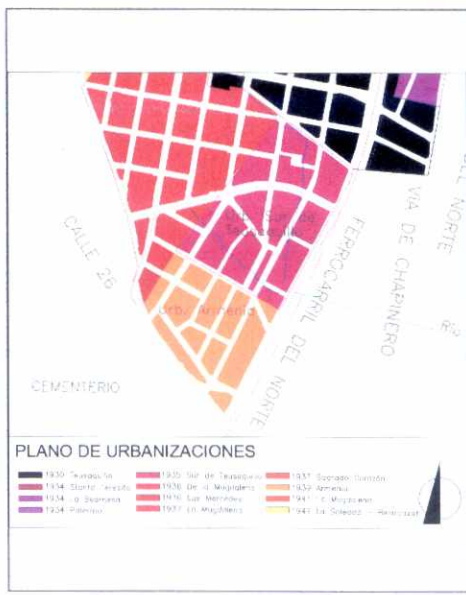
PLANO DE URBANIZACIONES

■ 1930 Teusaquillo	■ 1936 Bar de Teusaquillo	■ 1938 Soledad
■ 1934 Santa Fe	■ 1938 De la Magdalena	■ 1939 Armenia
■ 1936 Chaparral del Monte	■ 1944 Las Mercedes	■ 1952 Pajarito
■ 1934 Chaparral	■ 1937 Las Mercedes	■ 1941 La Soledad
