SIC MOD. CT, CONSERVACION TIPOLOGICA CATEGORIA

Calle 31 No. 17-75/79
DIRECCION

BIENES DE INTERES CULTURAL

FICHA VALORACION URBANA

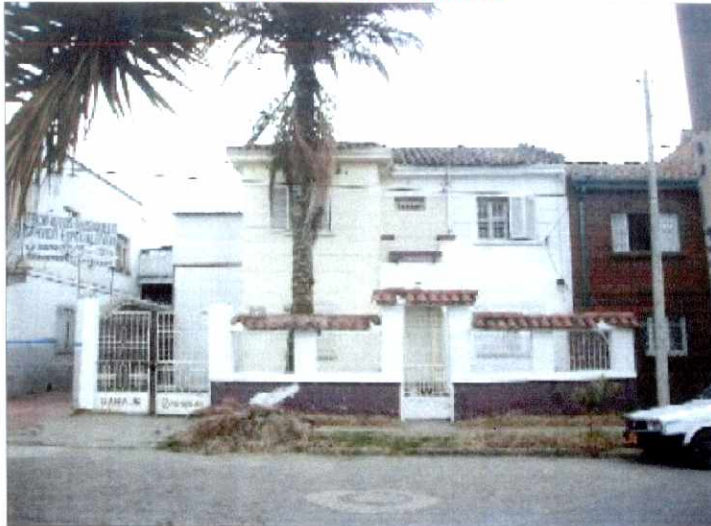
FOTOGRAFIA INMUEBLE

ARQUITECTONICA: 20-40-T-Ad

POPULAR: Techo-Fachada

HABITACIONAL
USO

2
No. PISOS

La implantación general (antejardines con prioridad) debe ser mantenida, si bien pueden abrirse posibilidades de mayor ocupación (áreas posteriores o laterales sin que se pierda la noción de aislamiento lateral), siempre y cuando mantenga de manera estricta relaciones de alturas de remates de volúmenes y cornisas, así como con los perfiles de cubiertas (inclinaciones, cumbreras, limahoyas, limatesas), ritmos y proporciones de puertas y ventanas, materiales compatibles y armónicos.

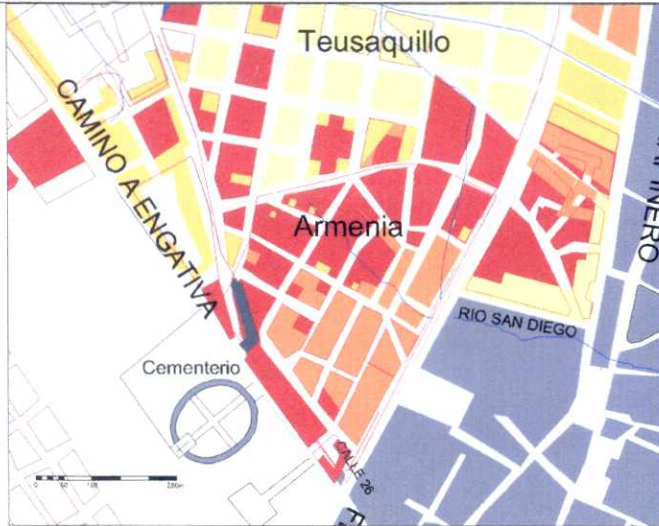
CRECIMIENTO HISTÓRICO - CRONOLOGÍA

- Antes de 1930
- 1930
- 1933
- 1936
- 1938
- 1944
- 1952
- 1960
- Después de 1960
- LIMITE DEL BARRIO

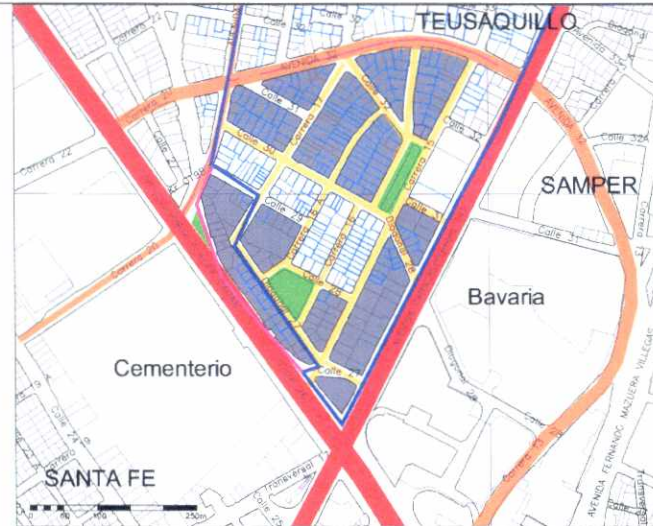
Inmuebles de Interés Cultural - MORFOLOGÍA EN PLANTA

- Conservación Integral
- Conservación Tipológica
- Restauración Parcial
- Restitución Total
- Sector de Interés Cultural
- Renovación Urbana
- FORMA REGULAR
- FORMA IRREGULAR
- PARQUE
- LIMITE DEL BARRIO
- VÍAS PRINCIPALES: Enclave
- VIA BORDE curva
- VÍAS LOCALES
- Estructuran a partir de los parques

La forma de cuña que le determinan sus vías límite (Calle 26 al sur y Caracas al oriente) estableció una morfología irregular de sus manzanas. Por otro lado la avenida 32, su límite norte, que es curva reforzó esta determinante, por lo que sus calles y parques ofrecen perspectivas inusitadas.

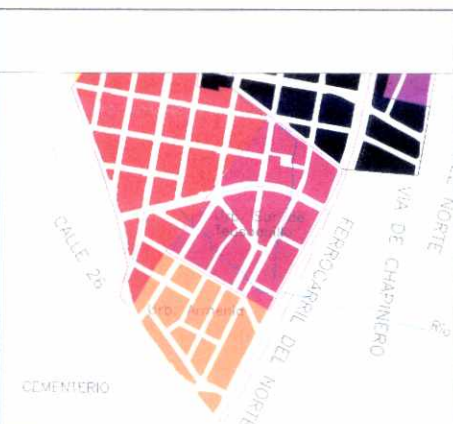
PLANO DE URBANIZACIONES

- 1930 Armenia
- 1934 Santa Teresita
- 1934 Chapinero
- 1934 Chapinero
- 1936 Teusaquillo
- 1938 El Magdalena
- 1938 Los Mercedes
- 1937 La Magdalena
- 1939 Soledad
- 1941 La Magdalena
- 1941 La Soledad
- 1942 La Soledad
