Carrera 17 No. 29 - 23
DIRECCION

BIENES DE INTERES CULTURAL

FICHA VALORACION ARQUITECTONICA INMUEBLE - TIPO

Barrio: Armenia

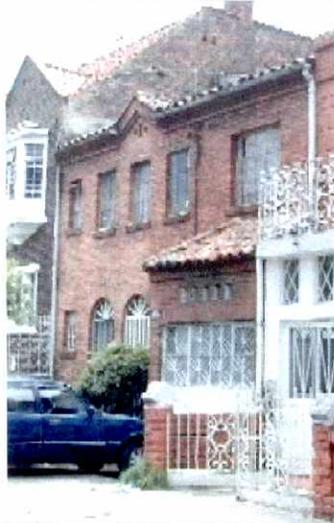
FOTOGRAFIA INMUEBLE

ARQUITECTONICA: 20-40-T-Dc

POPULAR: Fachada Horizontal

SIC MOD. CT, CONSERVACION TIPOLOGICA CATEGORIA

2
No. PISOS

La implantación general paramentada (antejardines si aparecen) debe ser mantenida, si bien pueden abrirse posibilidades de mayor ocupación (áreas posteriores sin que se pierda la noción volumétrica), siempre y cuando mantenga de manera estricta relaciones de alturas de remates de volúmenes, proporción y disposición de los elementos de fachada y materiales compatibles y armónicos.

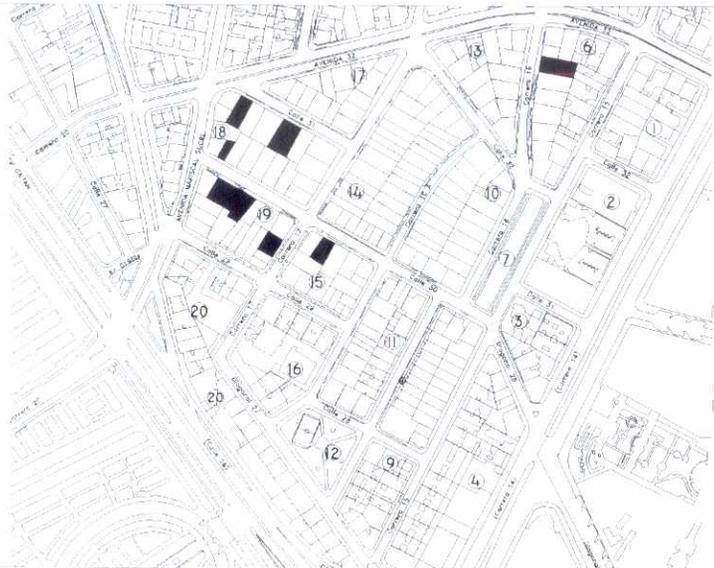
20-40-T-Dc

DESCRIPCION DEL TIPO

Inmuebles usualmente emplazados entre medianeras a paramento continuo (a veces con antejardín) que se caracterizan por presentar como condición básica volumétrica del cuerpo arquitectónico el rectángulo horizontal. La fachada presenta sus elementos de puertas y ventanas dispuestos de tal forma que aparecen como elementos aislados pero dentro de una rigurosa distribución reticular sobre el plano homogéneo de la fachada. Ocasionalmente muestran cornisas trabajadas como remate de la fachada o la sobreelevan para ocultar la cubierta.

Valores de estructura: La implantación paramentada (a veces con antejardines) con accesos frontales determinan en el espacio privado posibilidades definidas de distribución de los espacios de uso social y privado, que casi siempre llevan a plantear patios interiores para solucionar necesidades de iluminación apropiadas. En caso de existir, los antejardines otorgan al espacio público una gran calidad.

Valores de forma: La composición de los componentes de fachada se destacan como motivo de trabajo geométrico (con materiales industriales) sobre superficies homogéneas pañetadas o de ladrillo a la vista. El manejo de los vanos de puertas y ventanas determina combinaciones rítmicas y geométricas. En los casos en que forman parte de conjuntos semejantes se obtiene una imagen urbana de especial coherencia.

Valores de significado: la elección y combinación sencilla de formas geométricas tanto para el volumen principal como para sus componentes de puertas y ventanas hacen de esta arquitectura un excelente ejemplo de interpretación de nuevos postulados de arquitectura moderna. Tanto en su versión popular como en su versión especializada presentan calidades formales como unidades y como conjuntos.

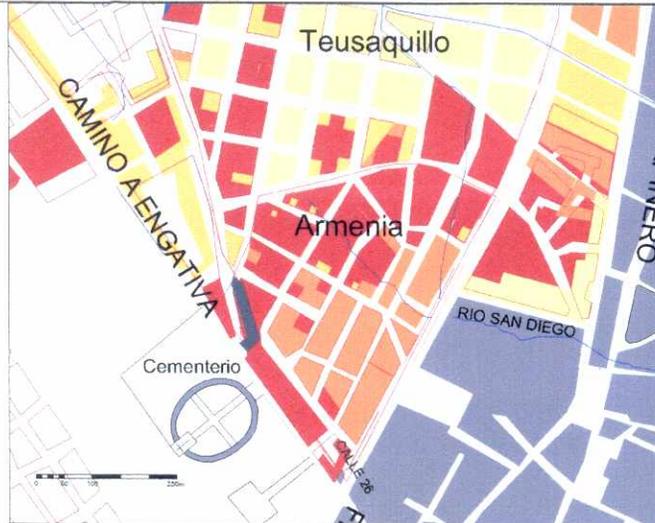
CRECIMIENTO HISTÓRICO - CRONOLOGÍA

- Antes de 1930
- 1930
- 1933
- 1936
- 1938
- 1944
- 1952
- Después de 1960
- LIMITE DEL BARRIO

Este barrio, al igual que La Soledad, va a vivir su primer desarrollo al final de los cuarentas (siglo XX) pero lo terminará bien entrados los cincuenta. Las manzanas próximas a Teusaquillo vivirán su influencia primero y los bordes oriental y sur, tendrán oportunidad en los cincuenta.

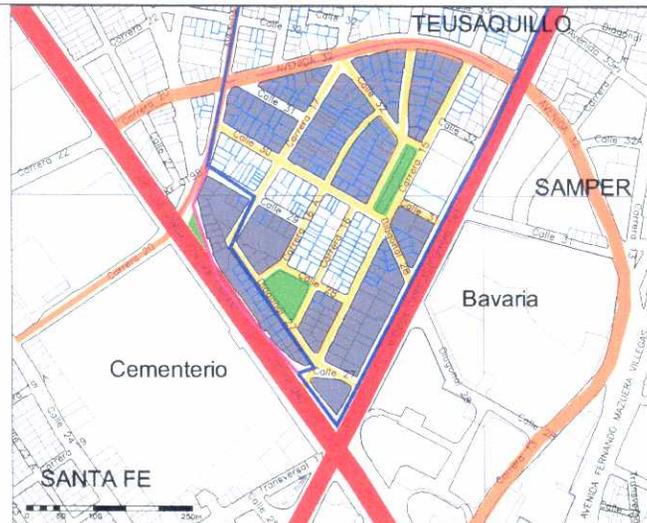
Inmuebles de Interés Cultural - MORFOLOGÍA EN PLANTA

- Conservación Integral
- Conservación Tipológica
- Restauración Parcial
- Restauración Total
- Sector de Interés Cultural
- Renovación Urbana
- FORMA REGULAR
- FORMA IRREGULAR
- PARQUE
- LIMITE DEL BARRIO
- VÍAS PRINCIPALES. Enclave
- VIA BORDE curva
- VÍAS LOCALES
- Estructuran a partir de los parques

La forma de cuña que le determinan sus vías límite (Calle 26 al sur y Caracas al oriente) estableció una morfología irregular de sus manzanas. Por otro lado la avenida 32, su límite norte, que es curva reforzó esta determinante, por lo que sus calles y parques ofrecen perspectivas inusitadas.

En el barrio Armenia la arquitectura encierra su espacialidad. Las manzanas de edificios sobre la calle 26 y la avenida Caracas, parecen querer establecer una muralla de protección, mientras que el otro costado, al norte, se abre con viviendas de dos pisos.
