1. IDENTIFICACION	BARRIO: TEUSAQUILLO/AMERICAS	CODIGO FICHA:007107-005-03
--------------------------	-------------------------------------	-----------------------------------

NOMBRE DEL BIEN:	clasificacion arquitectonica:	Arquitectura Habitacional, Vivienda urbana unifamiliar
------------------	-------------------------------	--

FICHA No: 236

ALCALDÍA MAYOR DE BOGOTÁ D.C.	SECRETARIA DE PLANEACION DISTRITAL (SPD) INVENTARIO BIC / DECRETO 606 DEL AÑO 2001 DIRECCION DE PATRIMONIO Y RENOVACION URBANA CONTRATO DE CONSULTORIA No.126/2010	CARLOS HUGO GARZON YEPES Arquitecto – Magister en Estudio y Restauración de Monumentos Arquitectónicos

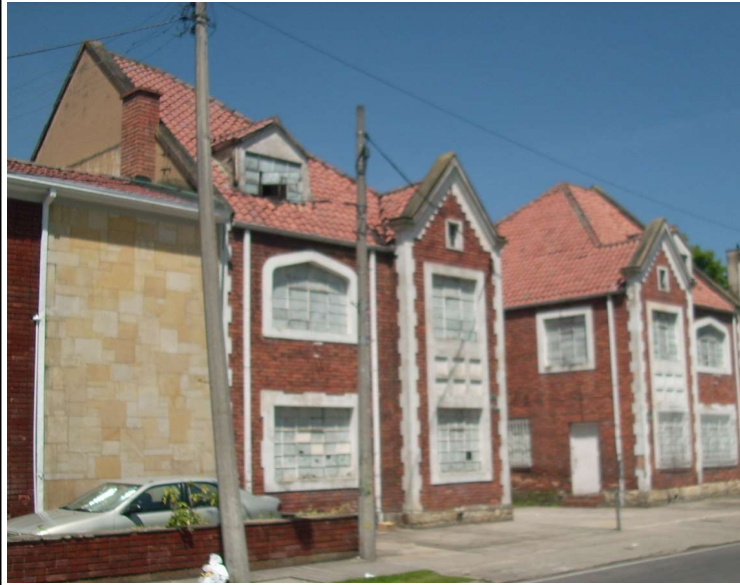
9. REGISTRO FOTOGRAFICO

DIAGNOSTICO GENERAL DEL ESTADO DE CONSERVACIÓN:	De acuerdo a lo observado exteriormente se encuentra en regular estado de conservación tanto su fachada como su entorno inmediato, no hay un mantenimiento adecuado se presentan humedades y problemas en el material de construcción de la fachada - ladrillo
---	--

DESCRIPCIÓN GENERAL:	Inmueble del periodo de TRANSICIÓN, de dos pisos que tiene acabados en ladrillo a la vista, pañete y pintura. Influenciado por arquitectura inglesa donde se resalta las cubierta inclinadas y los elementos triangulares como remates en su cubierta. Su estado es regular dado que se encuentra cerrado y sellado.
----------------------	--

ALTERACIONES A LA EDIFICACIÓN VISIBLES DESDE EL EXTERIOR:	POSIBILIDADES DE INTERVENCIÓN:
Se elimina el antejardín de la fachada	Conjunto arquitectónico a conservar con posibilidades de desarrollar proyectos de integración de manzana para desarrollar nuevos usos. El área afectada son los m2 del predio, la zona de influencia abarca la manzana catastral, las posibilidades de intervención son las obras permitidas del NIVEL 2. Los usos permitidos según la UPZ.
