FICHA No: <b>242</b>

SECRETARIA DE PLANEACION DISTRITAL (SPD) INVENTARIO BIC / DECRETO 606 DEL AÑO 2001 DIRECCION DE PATRIMONIO Y RENOVACION URBANA CONTRATO DE CONSULTORIA No.126/2010	CARLOS HUGO GARZON YEPES Arquitecto – Magister en Estudio y Restauración de Monumentos Arquitectónicos

**1. IDENTIFICACION** **BARRIO: TEUSAQUILLO/AMERICAS** **CÓDIGO FICHA:007107-006-03**

Departamento:	CUNDINAMARCA	Municipio:	BOGOTÁ D.C	Dirección antigua:		Dirección actual:	AV. Cille 34 No. 28-22
Localidad:	TEUSAQUILLO	No. Localidad:	13	UPZ:	TEUSAQUILLO	No. UPZ:	101
Barrio:	AMÉRICAS	Cod. Barrio:	7107	Coordenadas: X=	100082,250	Y=	103125,710
Decreto / Plancha No.	492/ 2007	No. MANZANA:	6	No. PREDIO:	3	Ced. CATASTRAL:	
						Mat. INMOBILIARIA:

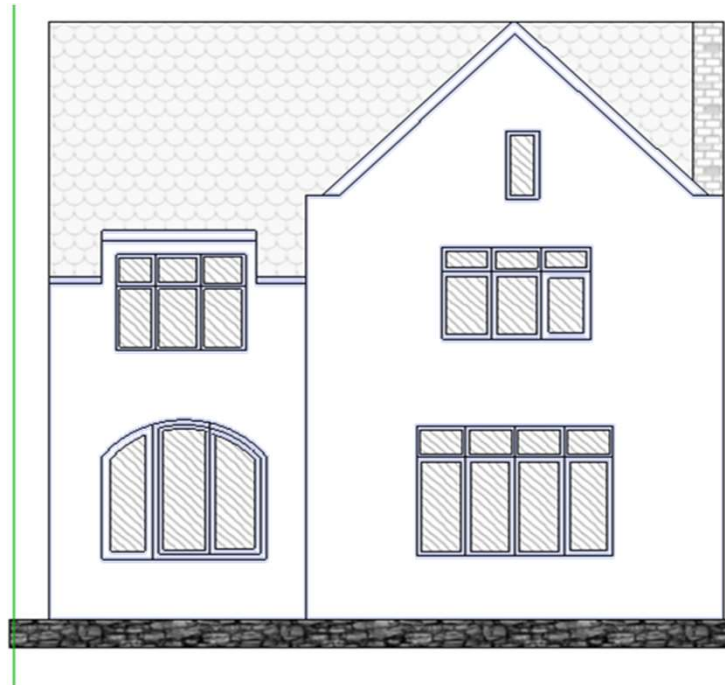
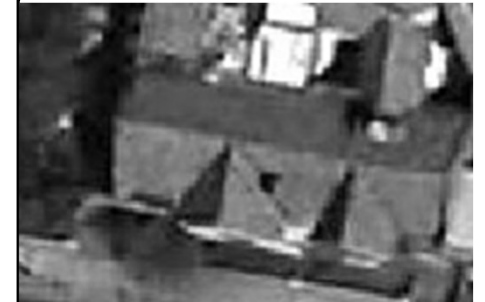
PLANOS DE ARCHIVO

ESQUEMA DE LEVANTAMIENTO: PLANTAS, ALZADOS, FACHADAS, CORTES.

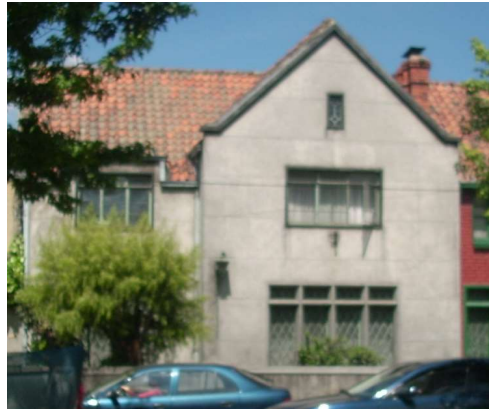
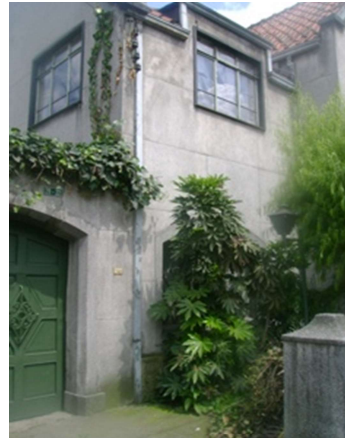
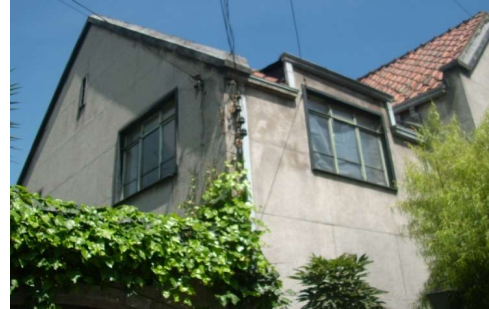
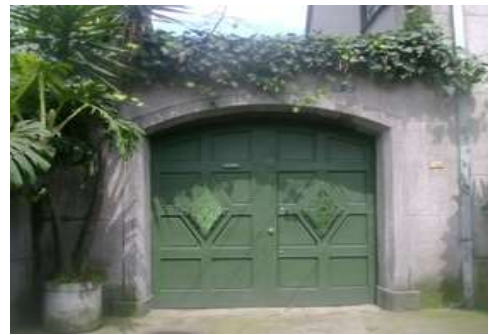
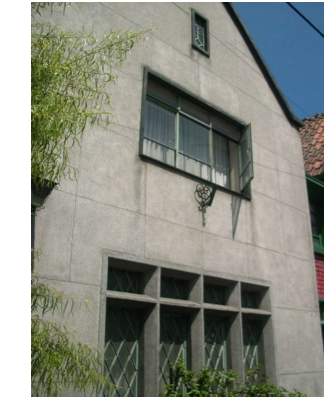
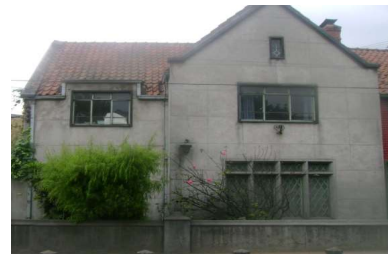
9. REGISTRO FOTOGRAFICO

**DIAGNOSTICO GENERAL DEL ESTADO DE CONSERVACION:** Presenta intervenciones a nivel de fachada y en espacio interior, además de las intervenciones propias por el mantenimiento y adecuaciones a los nuevos usos, en el exterior no se identifico fisuras ni grietas de consideracion, no se evidencian humedades ascendentes o descendentes de importancia al interior su estructura portante presenta un normal estado de conservacion, construccion de 60 años de existencia, no hay problemas estructurales de consideracion, en conclusion su estado de conservacion es bueno.
