FICHA No: 246

ALCALDÍA MAYOR DE BOGOTÁ D.C.	SECRETARIA DE PLANEACION DISTRITAL (SPD) INVENTARIO BIC / DECRETO 606 DEL AÑO 2001 DIRECCION DE PATRIMONIO Y RENOVACION URBANA CONTRATO DE CONSULTORIA No.126/2010	CARLOS HUGO GARZON YEPES Arquitecto – Magister en Estudio y Restauración de Monumentos Arquitectónicos Carrera 7 No 17 – 01 Of. 919. Bogotá - Colombia Tel: 334 58 24 / 622 56 58 - Cel: 310 310 68 38 E-MAIL: carloshgarzonarquitectos@gmail.com
-------------------------	--	---	--

1. IDENTIFICACIÓN		BARRIO: TEUSAQUILLO/AMÉRICAS	CÓDIGO FICHA:007107-008-08
NOMBRE DEL BIEN:		clasificación arquitectónica:	Arquitectura Habitacional, Vivienda urbana unifamiliar
OTROS NOMBRES			
MODALIDAD:	Inmueble de Interés Cultural (IIC)	<input checked="" type="checkbox"/>	Sector de Interés Cultural (SIC)
APLICACIÓN:	Inmueble de Interés Cultural (IIC)		Sector antiguo(SA)
	Sector Vivienda en Serie (SVS)		Sector de Desarrollo Individual(SDI)
CATEGORÍA:	Dec. 606/2001: Conservación tipológica (CT)	<input checked="" type="checkbox"/>	Restitución parcial (RP)
	Categoría Monumental (CM)		Restitución total (RT)
DECLARATORIA:	Tiene Declaratoria como BIC?	<input checked="" type="checkbox"/>	Declaratorias Anteri

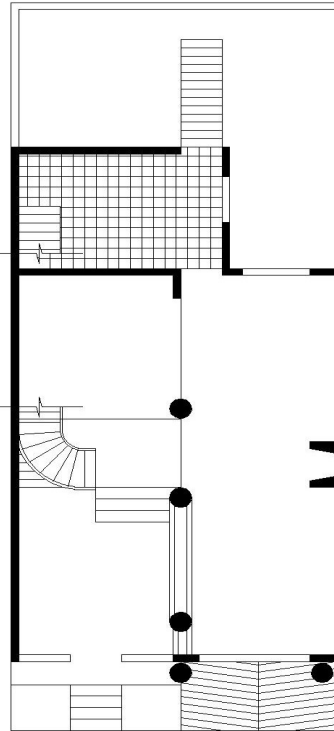
PRIMER PISO

DESCRIPCIÓN GENERAL:	Inmueble MODERNO de dos pisos con semisotano, se resalta su acceso principal en ascenso, bajo un voladizo del volumen del segundo piso y su acceso de servicio semienterrado. Tiene un antejardín que enmarca el acceso principal y sus acabados con en piedra.
-----------------------------	---

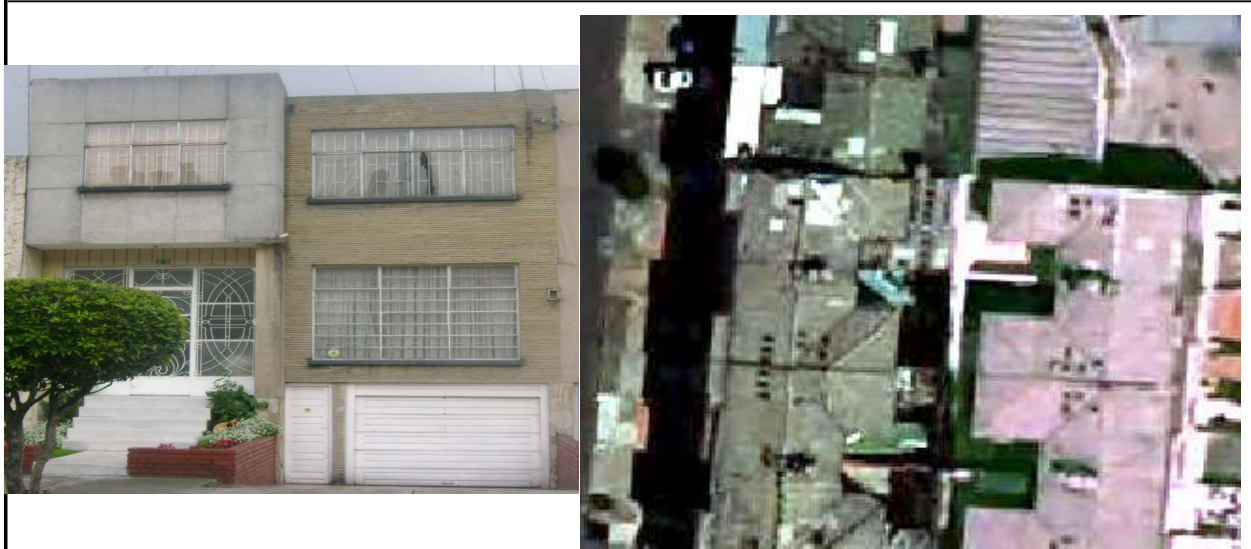
FOTOGRAFIAS DEL CONTEXTO

CARACTERÍSTICAS:	Area del Predio:	150	Número de Pisos:	2	Uso Actual:	Habitacional	Estrato:	4	Tipología:	Continua:	X	Aislada:		Mixta:	
	Area total construida:	275,6	Area Antejardín:		Area Libre:		Area Lote:	150	Chip Catastral:	AAA0083NLWW					
DIAGNOSTICO GENERAL DEL ESTADO DE CONSERVACION:	Presenta intervenciones a nivel de fachada y en espacio interior, además de las intervenciones propias por el mantenimiento y adecuaciones a los nuevos usos, en el exterior no se identifico fisuras ni grietas de consideracion, no se evidencian humedades ascendentes o descendentes de importancia al interior su estructura portante presenta un normal estado de conservacion, construccion de 60 años de existencia, no hay problemas estructurales de consideracion, en conclusion su estado de conservacion es bueno.

FECH. CONSTRUCCION:	SIGLO:	CONSTRUCTOR:	LIC. CONSTRUCCION:	TIPO DE INTERVENCIÓN:
DESCRIPCIÓN DE LAS INTERVENCIONES:	No se documenta ninguna intervención en los archivos distritales.			
ALTERACIONES A LA EDIFICACION VISIBLES DESDE EL EXTERIOR:	POSIBILIDADES DE INTERVENCIÓN:			
No se observan en el exterior	Restauracion, mantenimiento general y adecuaciones El área afectada son los m2 del predio, la zona de influencia abarca la manzana catastral, las posibilidades de intervención son las obras permitidas del NIVEL 2. Los usos permitidos según la UPZ.
