FICHA No: 251 Chip Catastral AAA0083NOYX

ALCALDÍA MAYOR DE BOGOTÁ D.C.	SECRETARIA DE PLANEACION DISTRITAL (SPD) INVENTARIO BIC / DECRETO 606 DEL AÑO 2001 DIRECCION DE PATRIMONIO Y RENOVACION URBANA CONTRATO DE CONSULTORIA No.126/2010	CARLOS HUGO GARZON YEPES Arquitecto – Magister en Estudio y Restauración de Monumentos Arquitectónicos Carrera 7 No 17 – 01 Of. 919. Bogotá - Colombia Tel: 334 58 24 / 622 56 58 - Cel: 310 310 68 38 E-MAIL: carloshgarzonarquitectos@gmail.com

1. IDENTIFICACION	BARRIO: TEUSAQUILLO/AMERICAS	CÓDIGO FICHA:007107-009-04
--------------------------	-------------------------------------	-----------------------------------

DESCRIPCIÓN GENERAL:	Inmueble MODERNO de dos pisos con semisotano, se resalta su acceso principal en ascenso, bajo un voladizo del volumen del segundo piso y su acceso de servicio semienterrado. Tiene un antejardin que enmarca el acceso principal y sus acabados con en piedra con carpintería metálica a color blanco.
-----------------------------	---

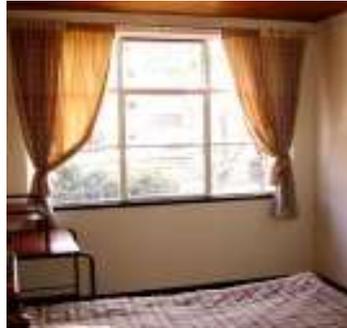
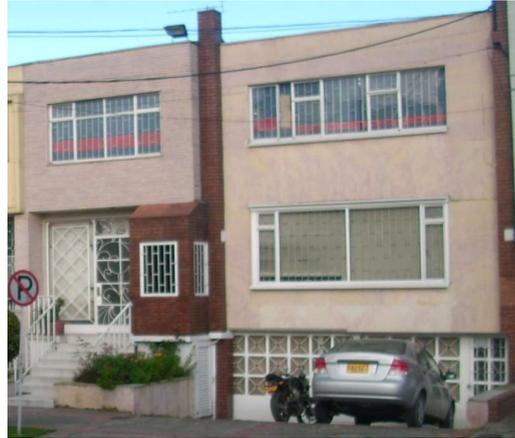
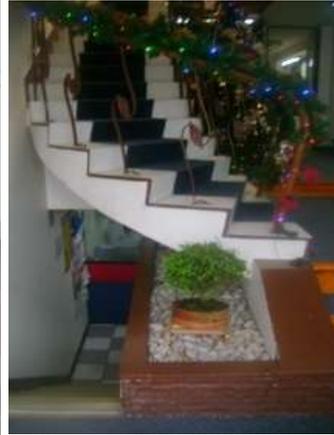
9. REGISTRO FOTOGRAFICO

CARACTERÍSTICAS:	Area del Predio: 240	Número de Pisos: 2	Uso Actual: Habitacional	Estrato: 4	Tipología: Continua: X	Aislada:	Mixta:
	Area total construida: 240,7	Area Antejardín:	Area Libre:	Area Lote: 240	Chip Catastral: AAA0083NOYX		
DIAGNOSTICO GENERAL DEL ESTADO DE CONSERVACION:	Presenta intervenciones a nivel de fachada y en espacio interior, además de las intervenciones propias por el mantenimiento y adecuaciones a los nuevos usos, en el exterior no se identifico fisuras ni grietas de consideracion, no se evidencian humedades ascendentes o descendentes de importancia al interior su estructura portante presenta un normal estado de conservacion, construccion de 60 años de existencia, no hay problemas estructurales de consideracion, en conclusion su estado de conservacion es bueno.

ALTERACIONES A LA EDIFICACION VISIBLES DESDE EL EXTERIOR:	POSIBILIDADES DE INTERVENCIÓN:
Se construye una caseta externa de vigilancia	Mantenimiento general y adecuaciones internas. El área afectada son los m2 del predio, la zona de influencia abarca la manzana catastral, las posibilidades de intervención son las obras permitidas del NIVEL 2. Los usos permitidos según la UPZ.
