FICHA No: 252

SECRETARIA DE PLANEACION DISTRITAL (SPD) INVENTARIO BIC / DECRETO 606 DEL AÑO 2001 DIRECCION DE PATRIMONIO Y RENOVACION URBANA CONTRATO DE CONSULTORIA No.126/2010	CARLOS HUGO GARZON YEPES Arquitecto - Magister en Estudio y Restauración de Monumentos Arquitectónicos

1. IDENTIFICACION **BARRIO: TEUSAQUILLO/AMERICAS** **CÓDIGO FICHA:007107-009-5**

DESCRIPCIÓN GENERAL:	Inmueble MODERNO de dos pisos con semisotano, se resalta su acceso principal en ascenso, bajo un voladizo de todo el segundo piso y su acceso de servicio semienterrado. Tiene un antejardín cerrado en carpintería metálica a doble altura que enmarca todo el predio y sus acabados son en pañete, pintura y piedra con carpintería metálica a color blanco.
-----------------------------	--

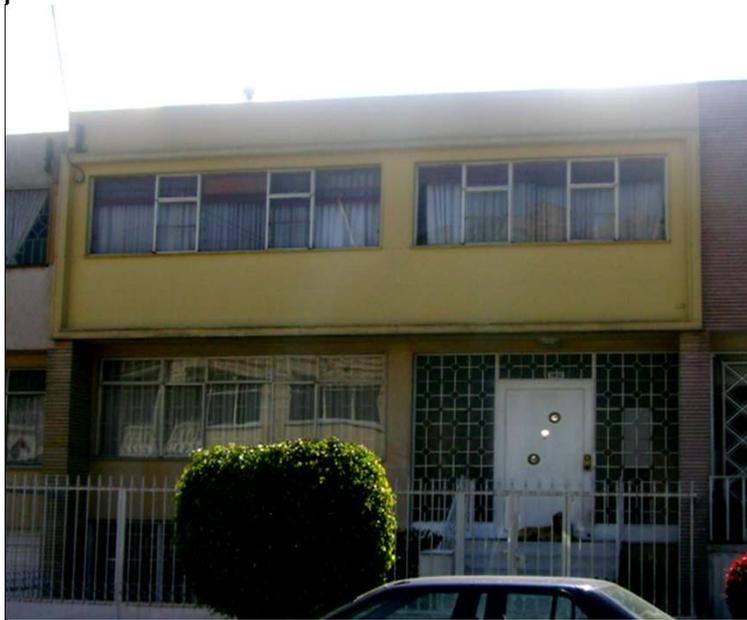
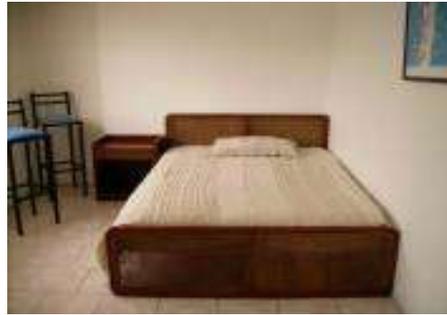
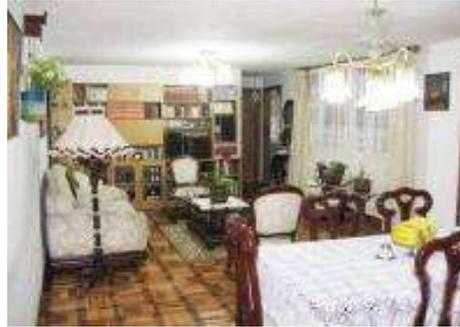
FOTOGRAFIAS DEL CONTEXTO

ALTERACIONES A LA EDIFICACION VISIBLES DESDE EL EXTERIOR:	POSIBILIDADES DE INTERVENCIÓN:
No se observan en el exterior	Mantenimiento general y adecuaciones internas. El área afectada son los m2 del predio, la zona de influencia abarca la manzana catastral, las posibilidades de intervención son las obras permitidas del NIVEL 2. Los usos permitidos según la UPZ.
