FICHA No: <b>254</b>

SECRETARIA DE PLANEACION DISTRITAL (SPD) INVENTARIO BIC / DECRETO 606 DEL AÑO 2001 DIRECCION DE PATRIMONIO Y RENOVACION URBANA CONTRATO DE CONSULTORIA No.126/2010	CARLOS HUGO GARZON YEPES Arquitecto - Magister en Estudio y Restauración de Monumentos Arquitectónicos

**1. IDENTIFICACION** **BARRIO: TEUSAQUILLO/AMERICAS** **CÓDIGO FICHA:007107-009-07**

Departamento:	CUNDINAMARCA	Municipio:	BOGOTÁ D.C	Dirección antigua:		Dirección actual:	Cra 29 No.39A-48
Localidad:	TEUSAQUILLO	No. Localidad:	13	UPZ:	TEUSAQUILLO	No. UPZ:	101
Barrio:	AMÉRICAS	Cod. Barrio:	7107	Coordenadas: X=	99835,800	Y=	103669,605
Decreto / Plancha No.	492/ 2007	No. MANZANA:	9	No. PREDIO:	7	Ced. CATASTRAL:	39AT2714
						Mat. INMOBILIARIA:	050C00433223

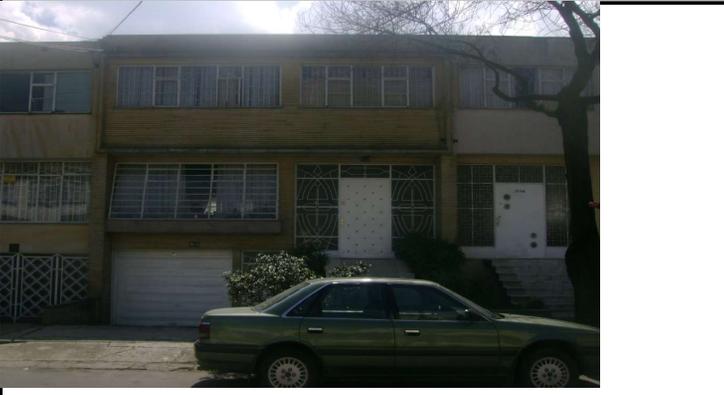
**PLANO DE LOCALIZACIÓN** **TRAMA URBANA** **FOTOGRAFÍA (Contexto/Predio)**

**DESCRIPCIÓN GENERAL:** Inmueble MODERNO de dos pisos con semisótano, se resalta su acceso principal en ascenso, bajo un voladizo de todo el segundo piso y su acceso de servicio semienterrado. Tiene un antejardín sobre el acceso principal abierto y sus acabados son en piedra con carpintería metálica a color blanco.

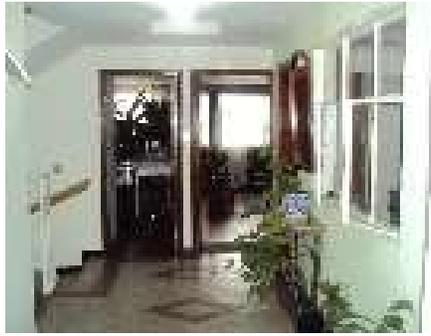
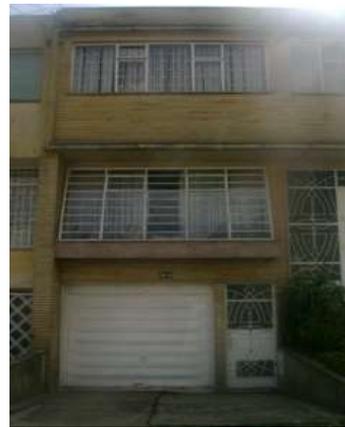
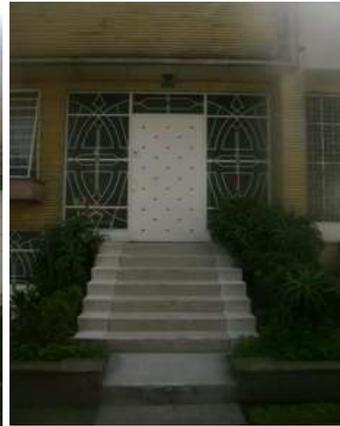
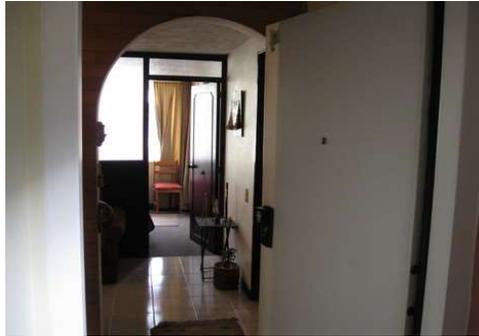
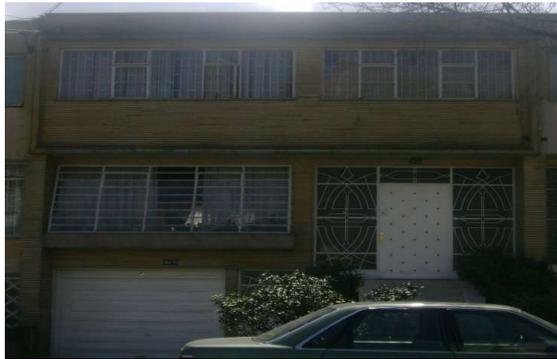
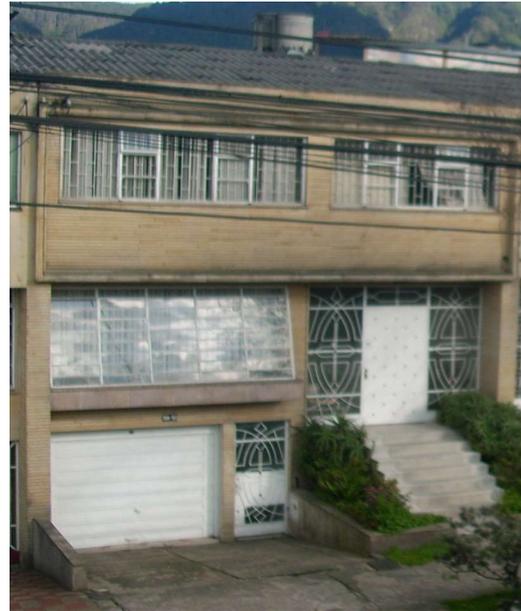
9. REGISTRO FOTOGRAFICO

**DIAGNOSTICO GENERAL DEL ESTADO DE CONSERVACION:** Presenta intervenciones a nivel de fachada y en espacio interior, además de las intervenciones propias por el mantenimiento y adecuaciones a los nuevos usos, en el exterior no se identifico fisuras ni grietas de consideracion, no se evidencian humedades ascendentes o descendentes de importancia al interior su estructura portante presenta un normal estado de conservacion, construccion de 60 años de existencia, no hay problemas estructurales de consideracion, en conclusion su estado de conservacion es bueno.

<b>ALTERACIONES A LA EDIFICACIÓN VISIBLES DESDE EL EXTERIOR:</b>	<b>POSIBILIDADES DE INTERVENCIÓN:</b>
No se observan en el exterior	Mantenimiento general y adecuaciones internas. El área afectada son los m2 del predio, la zona de influencia abarca la manzana catastral, las posibilidades de intervención son las obras permitidas del NIVEL 2. Los usos permitidos según la UPZ.
