FICHA No: 255

SECRETARIA DE PLANEACION DISTRITAL (SPD) INVENTARIO BIC / DECRETO 606 DEL AÑO 2001 DIRECCION DE PATRIMONIO Y RENOVACION URBANA CONTRATO DE CONSULTORIA No.126/2010	CARLOS HUGO GARZON YEPES Arquitecto – Magister en Estudio y Restauración de Monumentos Arquitectónicos

1. IDENTIFICACION **BARRIO: TEUSAQUILLO/AMERICAS** **CODIGO FICHA:007107-009-08**

Departamento:	CUNDINAMARCA	Municipio:	BOGOTA D.C	Dirección antigua:		Dirección actual:	Cra 29 No.39A-60	
Localidad:	TEUSAQUILLO	No. Localidad:	13	UPZ:	TEUSAQUILLO	No. UPZ:	101	
Barrio:	AMERICAS	Cod. Barrio:	7107	Coordenadas: X=	99836,380	Y=	103677,655	Pln. Urbanístico: 4 DE 4
Decreto / Plancha No.	492/ 2007	No. MANZANA:	9	No. PREDIO:	8	Ced. CATASTRAL:	39AT27 17	Mat. INMOBILIARIA: 050C00574032

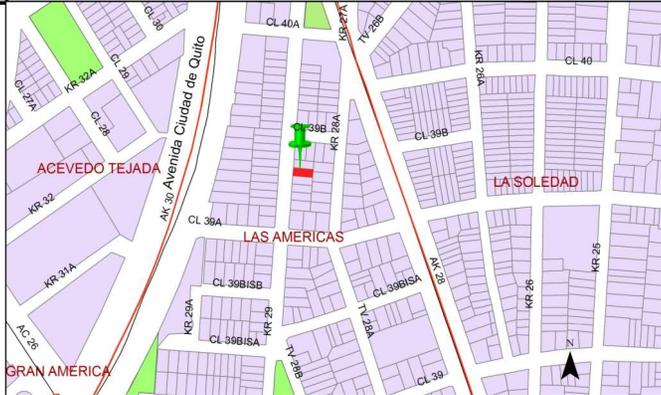
PLANO DE LOCALIZACIÓN **TRAMA URBANA** **FOTOGRAFÍA (Contexto/Predio)**

DIAGNOSTICO GENERAL DEL ESTADO DE CONSERVACION:	De acuerdo a lo observado exteriormente se encuentra en regular estado de conservación su fachada, se evidencia problemas de humedades y pintura en su carpintería.
---	---

ALTERACIONES A LA EDIFICACION VISIBLES DESDE EL EXTERIOR:	POSIBILIDADES DE INTERVENCIÓN:
No se observan en el exterior	Mantenimiento general y adecuaciones internas. El área afectada son los m2 del predio, la zona de influencia abarca la manzana catastral, las posibilidades de intervención son las obras permitidas del NIVEL 2. Los usos permitidos según la UPZ.

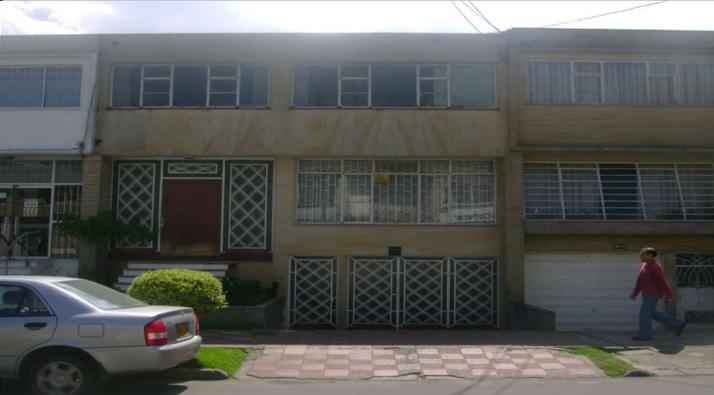
DESCRIPCIÓN GENERAL:	Inmueble MODERNO de dos pisos con semisotano, se resalta su acceso principal en ascenso, bajo un voladizo de todo el segundo piso y su acceso de servicio semienterrado. Tiene un antejardin sobre el acceso principal abierto y sus acabados son en piedra con carpintería metálica a color blanco se resalta su puerta en color rojo.
----------------------	---
