1. IDENTIFICACION	BARRIO: TEUSAQUILLO/AMERICAS	CÓDIGO FICHA:007107-011-08
--------------------------	-------------------------------------	-----------------------------------

NOMBRE DEL BIEN:	clasificación arquitectónica:	Arquitectura Habitacional, Vivienda urbana unifamiliar
------------------	-------------------------------	--

FICHA No: 258

ALCALDÍA MAYOR DE BOGOTÁ D.C.	SECRETARIA DE PLANEACION DISTRICTAL (SPD) INVENTARIO BIC / DECRETO 606 DEL AÑO 2001 DIRECCION DE PATRIMONIO Y RENOVACION URBANA CONTRATO DE CONSULTORIA No.126/2010	CARLOS HUGO GARZON YEPES Arquitecto – Magister en Estudio y Restauración de Monumentos Arquitectónicos

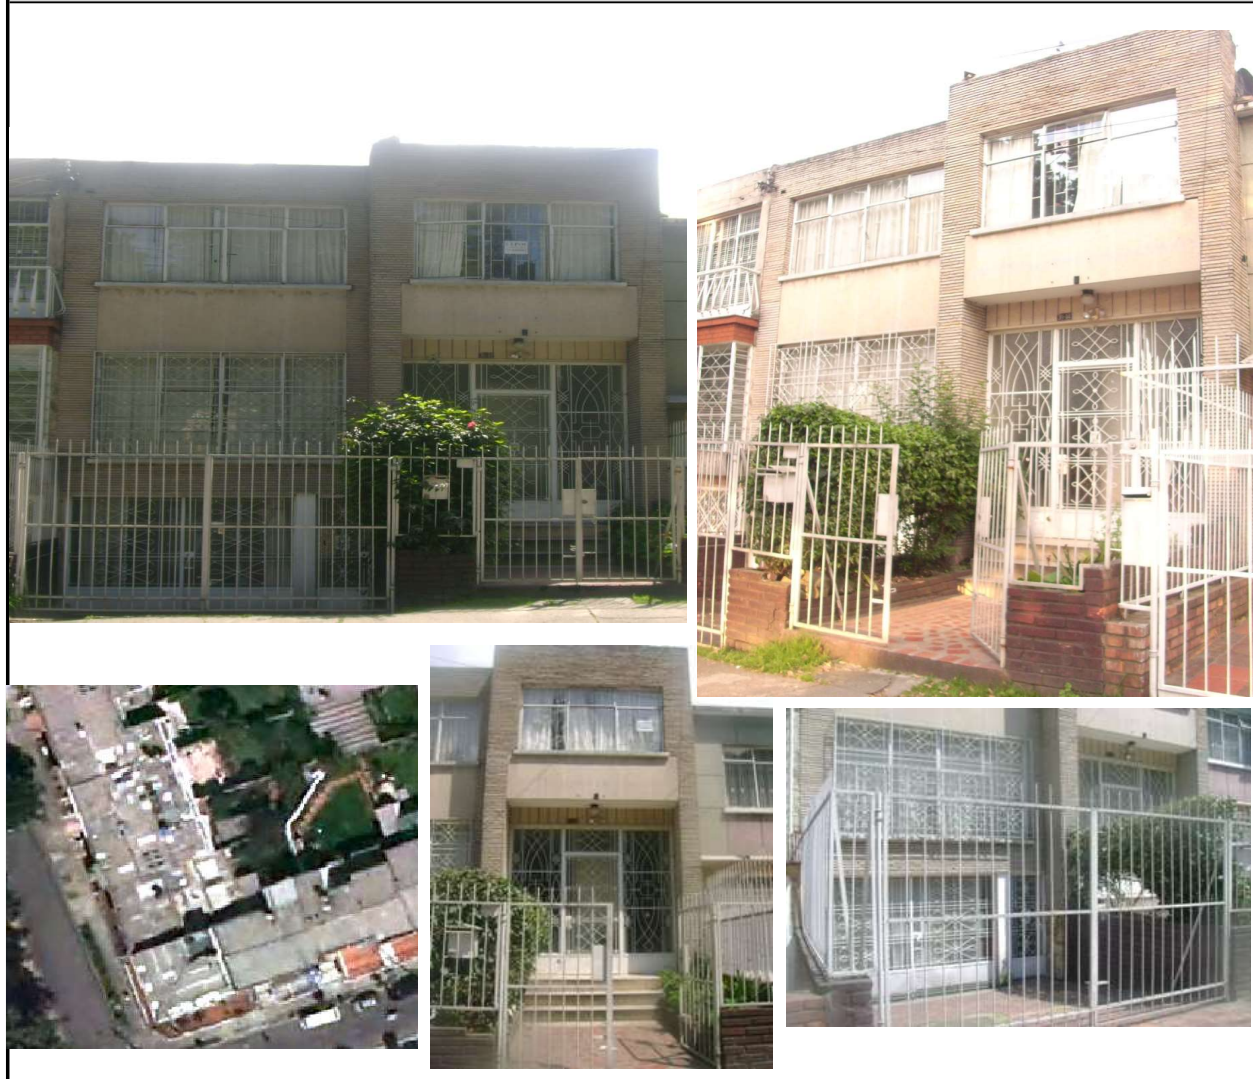
9. REGISTRO FOTOGRAFICO

CARACTERÍSTICAS:	Area del Predio:	213,8	Número de Pisos:	2	Uso Actual:	Habitacional	Estrato:	4	Tipología:	Continua:	X	Aislada:		Mixta:	
	Area total construida:	283,2	Area Antejardín:		Area Libre:		Area Lote:	213,8	Chip Catastral:	AAA0083NOWF					
DIAGNOSTICO GENERAL DEL ESTADO DE CONSERVACION:	Presenta intervenciones a nivel de fachada y en espacio interior, además de las intervenciones propias por el mantenimiento y adecuaciones a los nuevos usos, en el exterior no se identifico fisuras ni grietas de consideracion, no se evidencian humedades ascendentes o descendentes de importancia al interior su estructura portante presenta un normal estado de conservacion, construccion de 60 años de existencia, no hay problemas estructurales de consideracion, en conclusion su estado de conservacion es bueno.

DESCRIPCIÓN GENERAL:	Inmueble MODERNO de dos pisos con semisotano, se resalta su acceso principal en ascenso, bajo un voladizo de un volumen del segundo piso y su acceso de servicio semienterrado. Tiene un antejardín cerrado con reja metálica a doble altura y sus acabados son en piedra con carpintería metálica a color blanco.
-----------------------------	--

ALTERACIONES A LA EDIFICACION VISIBLES DESDE EL EXTERIOR:	POSIBILIDADES DE INTERVENCIÓN:
No se observan en el exterior	Mantenimiento general y adecuaciones internas. El área afectada son los m2 del predio, la zona de influencia abarca la manzana catastral, las posibilidades de intervención son las obras permitidas del NIVEL 2. Los usos permitidos según la UPZ.
