<b>1. IDENTIFICACION</b>	<b>BARRIO: TEUSAQUILLO/AMERICAS</b>	<b>CÓDIGO FICHA:007107-011-09</b>
--------------------------	-------------------------------------	-----------------------------------

NOMBRE DEL BIEN:	clasificación arquitectónica:	Arquitectura Habitacional, Vivienda urbana unifamiliar
------------------	-------------------------------	--------------------------------------------------------

Departamento:	CUNDINAMARCA	Municipio:	BOGOTÁ D.C	Dirección antigua:		Dirección actual:	Transv 28B No.39-18
---------------	--------------	------------	------------	--------------------	--	-------------------	---------------------

<b>ALCALDÍA MAYOR DE BOGOTÁ D.C.</b>	<b>SECRETARIA DE PLANEACION DISTRICTAL (SPD) INVENTARIO BIC / DECRETO 606 DEL AÑO 2001 DIRECCION DE PATRIMONIO Y RENOVACION URBANA CONTRATO DE CONSULTORIA No.126/2010</b>	<b>CARLOS HUGO GARZON YEPES</b> Arquitecto – Magister en Estudio y Restauración de Monumentos Arquitectónicos

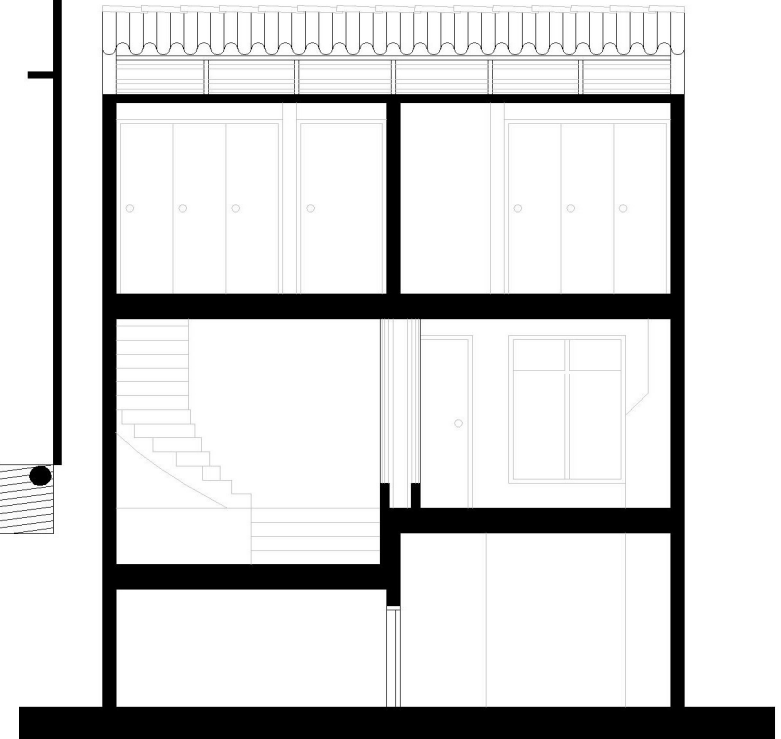
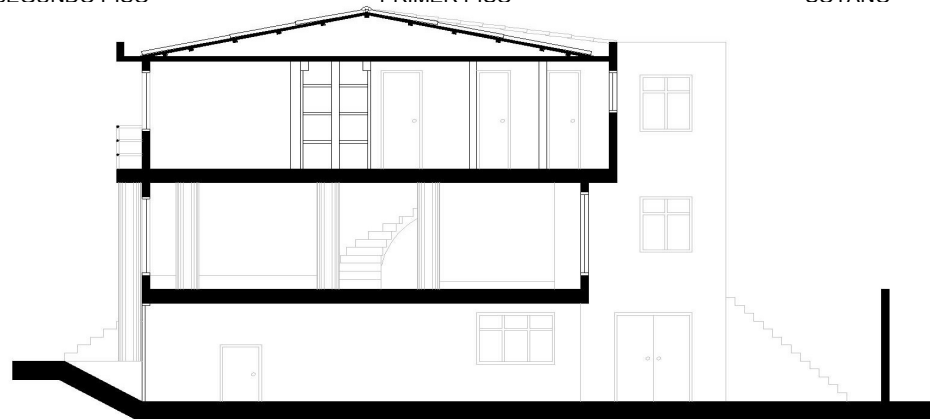
ESQUEMA DE LEVANTAMIENTO: PLANTAS, ALZADOS, FACHADAS, CORTES.

<b>DESCRIPCIÓN GENERAL:</b>	Inmueble MODERNO de dos pisos con semisotano, se resalta su acceso principal en ascenso, bajo un voladizo de todo el segundo piso con balcón con reja metálica y su acceso de servicio semienterrado. Tiene un antejardín sobre el acceso principal y sus acabados son en piedra con carpintería metálica a color blanco.
-----------------------------	---------------------------------------------------------------------------------------------------------------------------------------------------------------------------------------------------------------------------------------------------------------------------------------------------------------------------

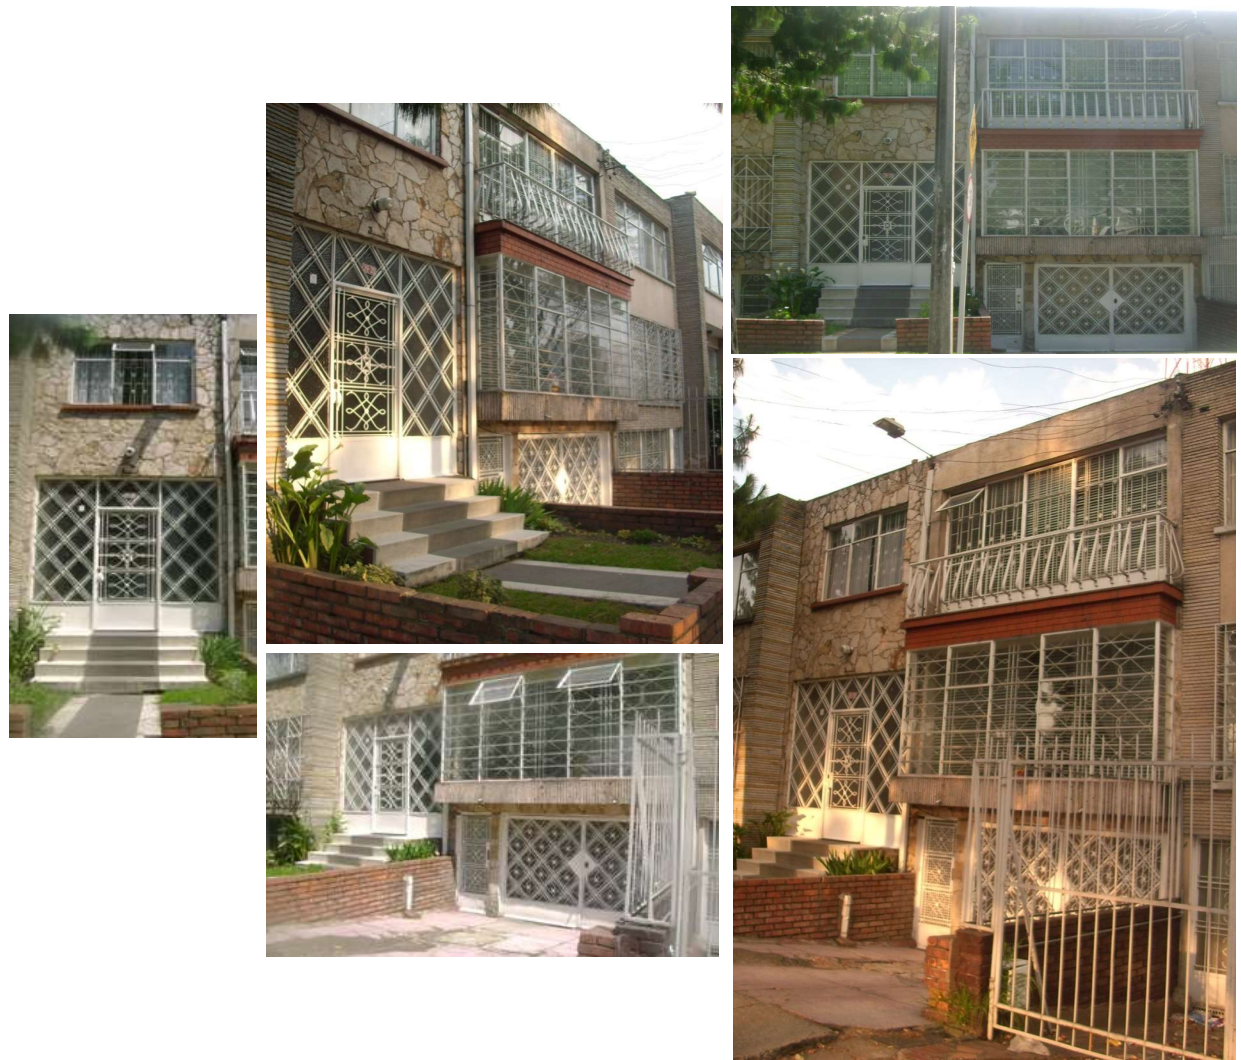
9. REGISTRO FOTOGRAFICO

<b>CARACTERÍSTICAS:</b>	Area del Predio: 244,8	Número de Pisos: 2	Uso Actual: Habitacional	Estrato: 4	Tipología: Continua: X	Aislada:	Mixta:
	Area total construida: 266,7	Area Antejardín:	Area Libre:	Area Lote: 244,8	Chip Catastral: AAA0083NOXR		
<b>DIAGNOSTICO GENERAL DEL ESTADO DE CONSERVACION:</b>	Presenta intervenciones a nivel de fachada y en espacio interior, además de las intervenciones propias por el mantenimiento y adecuaciones a los nuevos usos, en el exterior no se identifico fisuras ni grietas de consideracion, no se evidencian humedades ascendentes o descendentes de importancia al interior su estructura portante presenta un normal estado de conservacion, construccion de 60 años de existencia, no hay problemas estructurales de consideracion, en conclusion su estado de conservacion es bueno.

<b>ALTERACIONES A LA EDIFICACION VISIBLES DESDE EL EXTERIOR:</b>	<b>POSIBILIDADES DE INTERVENCIÓN:</b>
No se observan en el exterior	Mantenimiento general y adecuaciones internas. El área afectada son los m2 del predio, la zona de influencia abarca la manzana catastral, las posibilidades de intervención son las obras permitidas del NIVEL 2. Los usos permitidos según la UPZ.
