1. IDENTIFICACION	BARRIO: TEUSAQUILLO/AMERICAS	CÓDIGO FICHA:007107-011-11
--------------------------	-------------------------------------	-----------------------------------

NOMBRE DEL BIEN:	clasificación arquitectónica:	Arquitectura Habitacional, Vivienda urbana unifamiliar
------------------	-------------------------------	--

FICHA No:
261

SECRETARIA DE PLANEACION DISTRITAL (SPD)
INVENTARIO BIC / DECRETO 606 DEL AÑO 2001
DIRECCION DE PATRIMONIO Y RENOVACION URBANA
CONTRATO DE CONSULTORIA No.126/2010

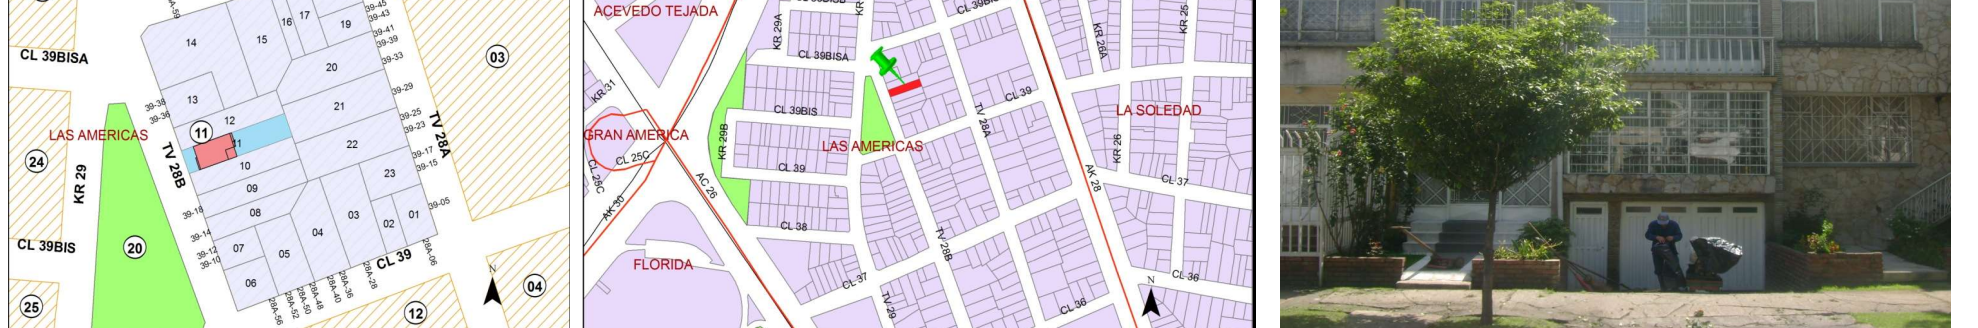
PLANO DE LOCALIZACIÓN	TRAMA URBANA	FOTOGRAFÍA (Contexto/Predio)
------------------------------	---------------------	-------------------------------------

DESCRIPCIÓN GENERAL: Inmueble MODERNO de dos pisos con semisótano, se resalta su acceso principal en ascenso lateral, bajo un voladizo de todo el segundo piso con balcón en reja metálica y acceso de servicio semienterrado. Tiene un antejardín sobre el acceso principal abierto y sus acabados en piedra con carpintería metálica a color.
