1. IDENTIFICACION	BARRIO: TEUSAQUILLO/AMERICAS	CÓDIGO FICHA:007107-012-11
--------------------------	-------------------------------------	-----------------------------------

NOMBRE DEL BIEN:	clasificación arquitectónica:	Arquitectura Habitacional, Vivienda urbana unifamiliar
------------------	-------------------------------	--

FICHA No:
266

SECRETARIA DE PLANEACION DISTRITAL (SPD)
INVENTARIO BIC / DECRETO 606 DEL AÑO 2001
DIRECCION DE PATRIMONIO Y RENOVACION URBANA
CONTRATO DE CONSULTORIA No.126/2010

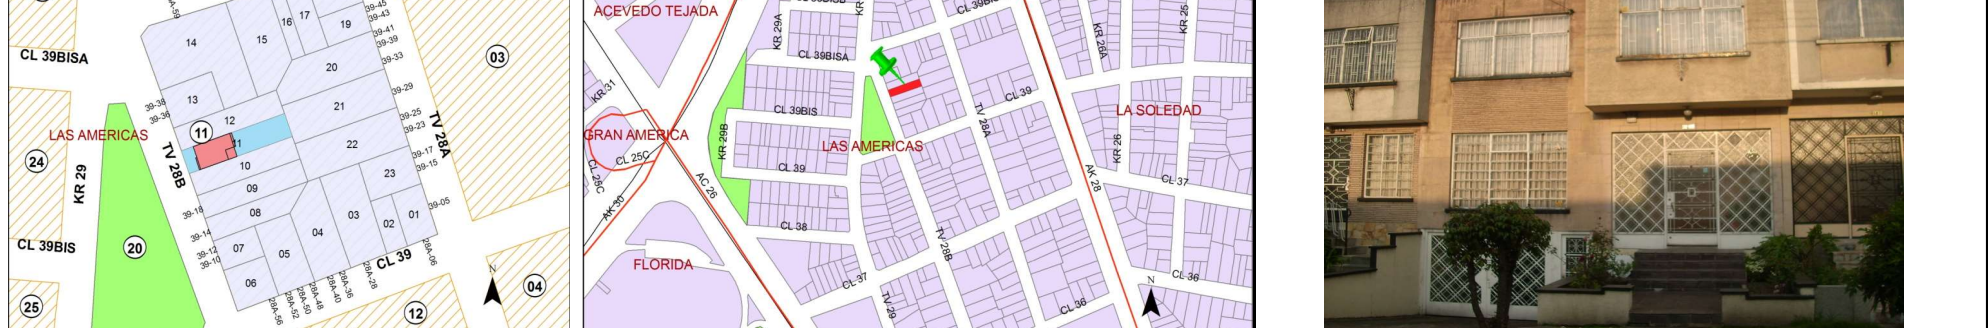
PLANO DE LOCALIZACIÓN	TRAMA URBANA	FOTOGRAFÍA (Contexto/Predio)
------------------------------	---------------------	-------------------------------------

DIAGNOSTICO GENERAL DEL ESTADO DE CONSERVACIÓN: Presenta intervenciones a nivel de fachada y en espacio interior, además de las intervenciones propias por el mantenimiento y adecuaciones a los nuevos usos, en el exterior no se identifico fisuras ni grietas de consideración, no se evidencian humedades ascendentes o descendentes de importancia al interior su estructura portante presenta un normal estado de conservación, construcción de 60 años de existencia, no hay problemas estructurales de consideración, en conclusión su estado de conservación es bueno.

DESCRIPCIÓN GENERAL: Inmueble MODERNO de dos pisos con semisótano, se resalta su acceso principal en ascenso, bajo un voladizo del volumen del segundo piso y acceso de servicio semienterrado. Tiene un antejardín sobre el acceso principal abierto y sus acabados en piedra con carpintería metálica en sus dos accesos con textura ortogonal en color blanco.
