FICHA No: 268

SECRETARIA DE PLANEACION DISTRITAL (SPD) INVENTARIO BIC / DECRETO 606 DEL AÑO 2001 DIRECCION DE PATRIMONIO Y RENOVACION URBANA CONTRATO DE CONSULTORIA No.126/2010	CARLOS HUGO GARZON YEPES Arquitecto - Magister en Estudio y Restauración de Monumentos Arquitectónicos

1. IDENTIFICACION **BARRIO: TEUSAQUILLO/AMERICAS** **CODIGO FICHA:007107-012-13**

Departamento:	CUNDINAMARCA	Municipio:	BOGOTA D.C	Dirección antigua:		Dirección actual:	Transv 28B No.37-72
Localidad:	TEUSAQUILLO	No. Localidad:	13	UPZ:	TEUSAQUILLO	No. UPZ:	101
Barrio:	AMERICAS	Cod. Barrio:	7107	Coordenadas: X=	99874,475	Y=	103396,710
Decreto / Plancha No.	492/ 2007	No. MANZANA:	12	No. PREDIO:	13	Ced. CATASTRAL:	37T 275
						Mat. INMOBILIARIA:	050C00091867

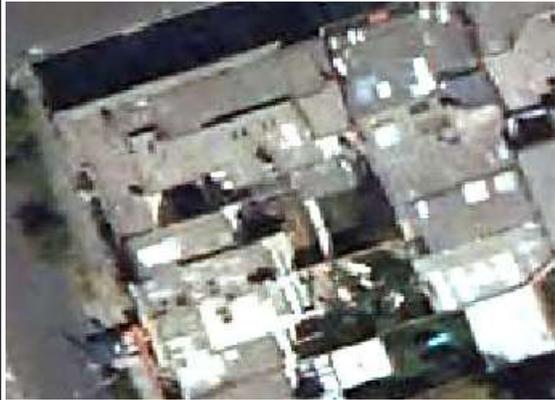
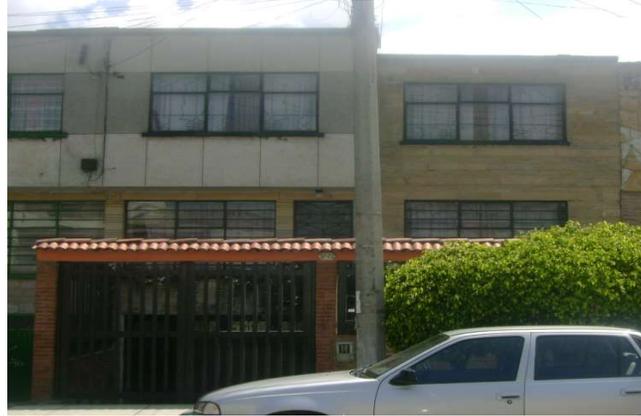
DIAGNOSTICO GENERAL DEL ESTADO DE CONSERVACION: Presenta intervenciones a nivel de fachada y en espacio interior, además de las intervenciones propias por el mantenimiento y adecuaciones a los nuevos usos, en el exterior no se identifico fisuras ni grietas de consideracion, no se evidencian humedades ascendentes o descendentes de importancia al interior su estructura portante presenta un normal estado de conservacion, construccion de 60 años de existencia, no hay problemas estructurales de consideracion, en conclusion su estado de conservacion es bueno.

DESCRIPCIÓN GENERAL: Inmueble MODERNO de dos pisos con semisotano, se resalta su acceso principal en ascenso, bajo un voladizo del volumen del segundo piso. Tiene un antejardín sobre el acceso principal cerrado en la totalidad del predio con machones en ladrillo a la vista, con cubierta en teja de barro y reja metálica. Sus acabados en fachada son piedra con carpintería metálica.

Se hace cerramiento exterior en ladrillo y carpintería metálica.

POSIBILIDADES DE INTERVENCIÓN: Mantenimiento general y adecuaciones internas. El área afectada son los m2 del predio, la zona de influencia abarca la manzana catastral, las posibilidades de intervención son las obras permitidas del NIVEL 2. Los usos permitidos según la UPZ.
