FICHA No: 269 Chip Catastral AAA0083NRFZ

ALCALDÍA MAYOR DE BOGOTÁ D.C.	SECRETARIA DE PLANEACION DISTRITAL (SPD) INVENTARIO BIC / DECRETO 606 DEL AÑO 2001 DIRECCION DE PATRIMONIO Y RENOVACION URBANA CONTRATO DE CONSULTORIA No.126/2010	CARLOS HUGO GARZON YEPES Arquitecto – Magister en Estudio y Restauración de Monumentos Arquitectónicos

1. IDENTIFICACION	BARRIO: TEUSAQUILLO/AMERICAS	CÓDIGO FICHA:007107-012-14
--------------------------	-------------------------------------	-----------------------------------

Departamento:	CUNDINAMARCA	Municipio:	BOGOTÁ D.C	Dirección antigua:		Dirección actual:	Transv 28 B No.37-78
Localidad:	TEUSAQUILLO	No. Localidad:	13	UPZ:	TEUSAQUILLO	No. UPZ:	101
Barrio:	AMÉRICAS	Cod. Barrio:	7107	Coordenadas: X=	99868,300	Y=	103402,510
Decreto / Plancha No.	492/ 2007	No. MANZANA:	12	No. PREDIO:	14	Ced. CATASTRAL:	37T 27 16
						Mat. INMOBILIARIA:	050C00635568

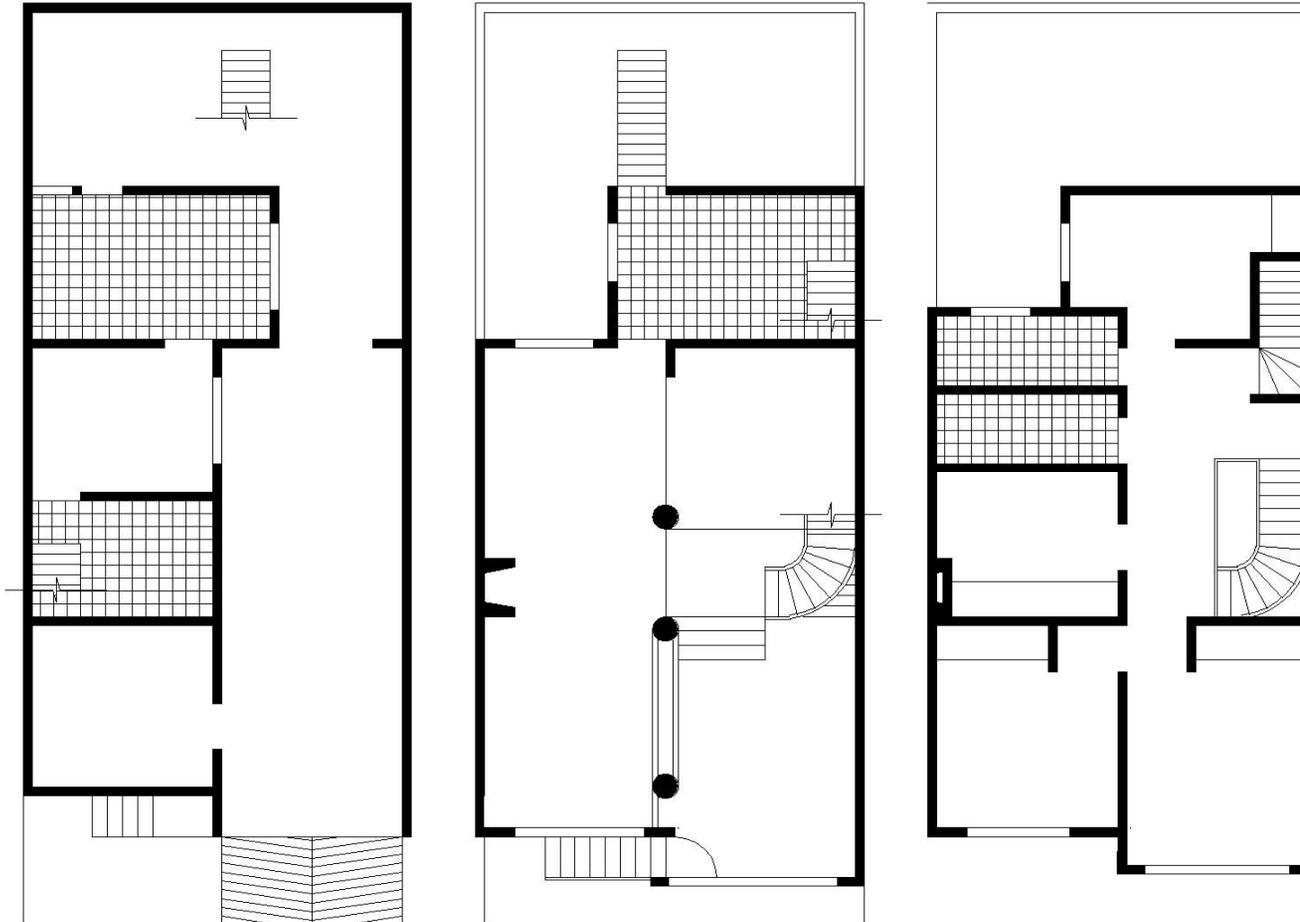
PLANOS DE ARCHIVO

ESQUEMA DE LEVANTAMIENTO: PLANTAS, ALZADOS, FACHADAS, CORTES.

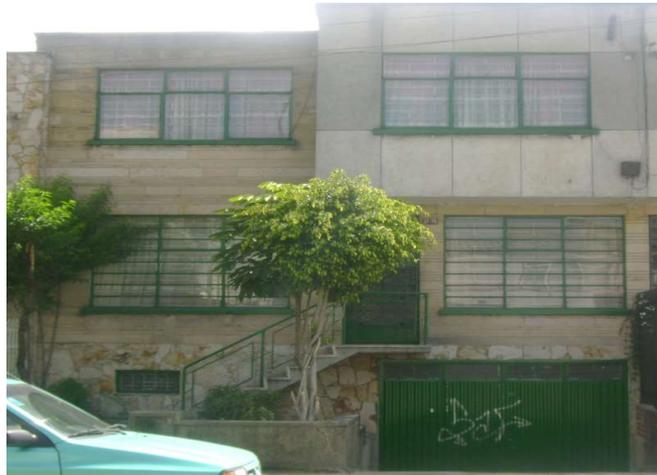
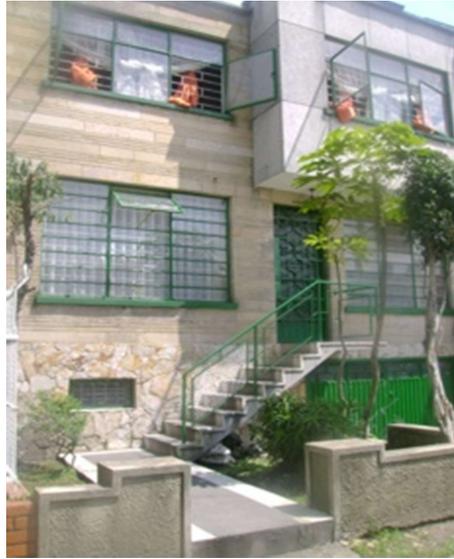
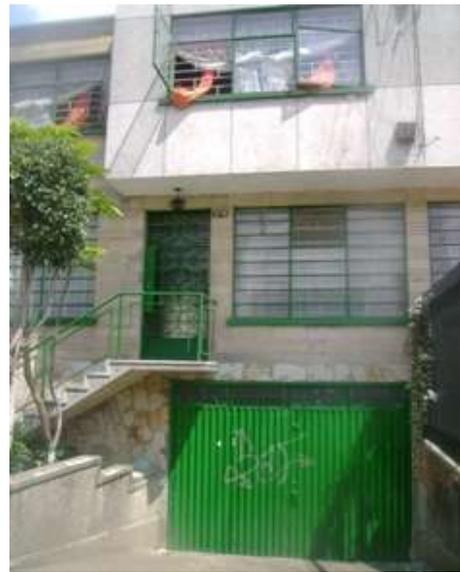
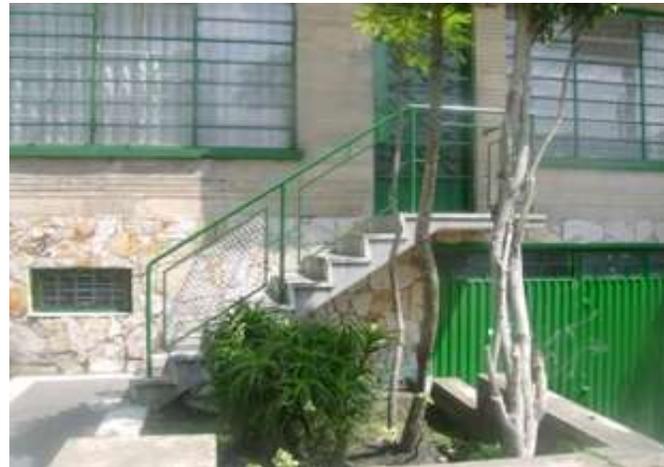
9. REGISTRO FOTOGRAFICO

CARACTERÍSTICAS:	Area del Predio:	130,2	Número de Pisos:	2	Uso Actual:	Habitacional	Estrato:	4	Tipología:	Continua:	X	Aislada:		Mixta:	
	Area total construida:	219,5	Area Antejardín:		Area Libre:		Area Lote:	130,2	Chip Catastral:	AAA0083NRFZ					
DIAGNOSTICO GENERAL DEL ESTADO DE CONSERVACION:	Presenta intervenciones a nivel de fachada y en espacio interior, además de las intervenciones propias por el mantenimiento y adecuaciones a los nuevos usos, en el exterior no se identifico fisuras ni grietas de consideracion, no se evidencian humedades ascendentes o descendentes de importancia al interior su estructura portante presenta un normal estado de conservacion, construccion de 60 años de existencia, no hay problemas estructurales de consideracion, en conclusion su estado de conservacion es bueno.

DESCRIPCIÓN GENERAL:	Inmueble MODERNO de dos pisos con semisotano, se resalta su acceso principal en ascenso lateral, bajo un voladizo del volumen del segundo piso. Tiene un antejardin sobre el acceso principal abierto y sus acabados en fachada son en piedra con carpintería metálica a color verde.
-----------------------------	---

ALTERACIONES A LA EDIFICACION VISIBLES DESDE EL EXTERIOR:	POSIBILIDADES DE INTERVENCIÓN:
No se observan en el exterior	Mantenimiento general y adecuaciones internas. El área afectada son los m2 del predio, la zona de influencia abarca la manzana catastral, las posibilidades de intervencion son las obras permitidas del NIVEL 2. Los usos permitidos según la UPZ.
