FICHA No: 273

SECRETARIA DE PLANEACION DISTRITAL (SPD) INVENTARIO BIC / DECRETO 606 DEL AÑO 2001 DIRECCION DE PATRIMONIO Y RENOVACION URBANA CONTRATO DE CONSULTORIA No.126/2010	CARLOS HUGO GARZON YEPES Arquitecto – Magister en Estudio y Restauración de Monumentos Arquitectónicos

1. IDENTIFICACION **BARRIO: TEUSAQUILLO/AMERICAS** **CÓDIGO FICHA:007107-013-01**

Departamento:	CUNDINAMARCA	Municipio:	BOGOTÁ D.C	Dirección antigua:		Dirección actual:	Transv 28 A No.26-09
Localidad:	TEUSAQUILLO	No. Localidad:	13	UPZ:	TEUSAQUILLO	No. UPZ:	101
Barrio:	AMÉRICAS	Cod. Barrio:	7107	Coordenadas: X=	99971,625	Y=	103241,990
Decreto / Plancha No.	492/ 2007	No. MANZANA:	13	No. PREDIO:	10	Ced. CATASTRAL:	35A T 27 23
						Mat. INMOBILIARIA:	AAA0083NSNN

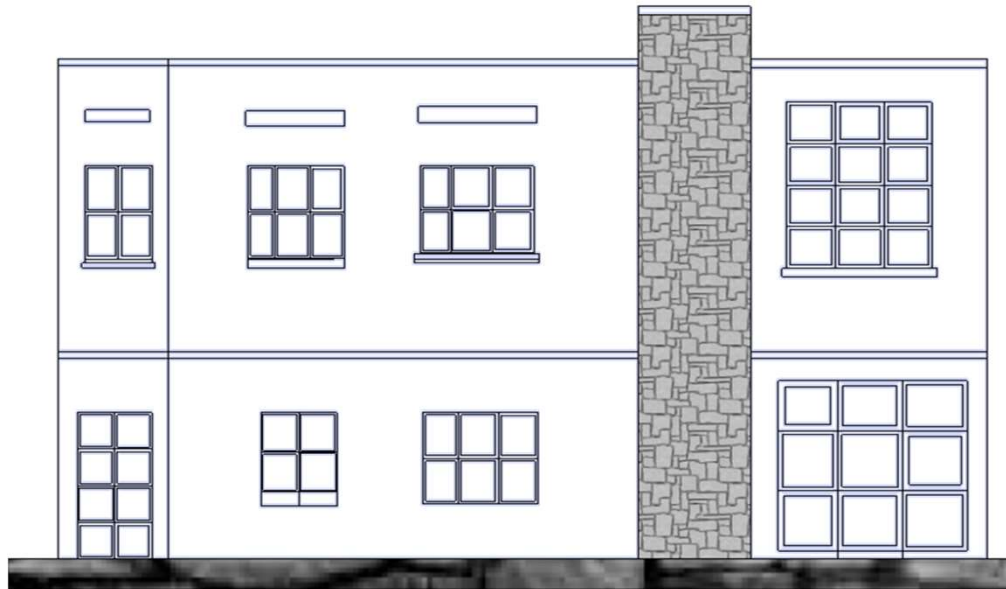
ESQUEMA DE LEVANTAMIENTO: PLANTAS, ALZADOS, FACHADAS, CORTES.

DESCRIPCIÓN GENERAL: Inmueble MODERNO esquinero de dos pisos, se resalta su trabajo en piedra sobre la fachada, con volumen sencillo que sobresale en el segundo piso. Tiene un antejardin sobre todo el predio cerrado con reja metalica a media altura con base en ladrillo con pañete, su acceso principal es sobre la calle y sobre la carrera el acceso de servicio. En su fachada se utiliza como materiales el pañete y la pintura en color blanco con muros en piedra verticales que equilibran la horizontalidad del volumen.

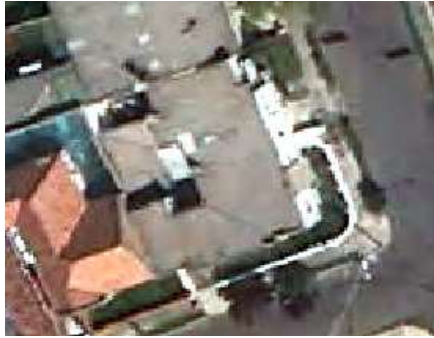
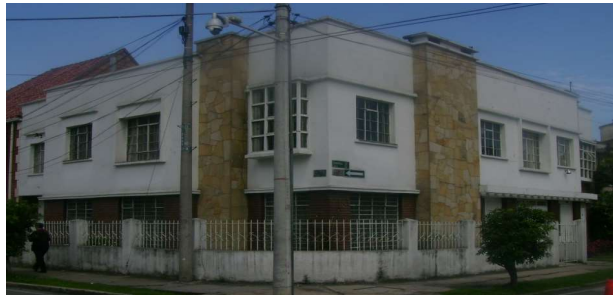
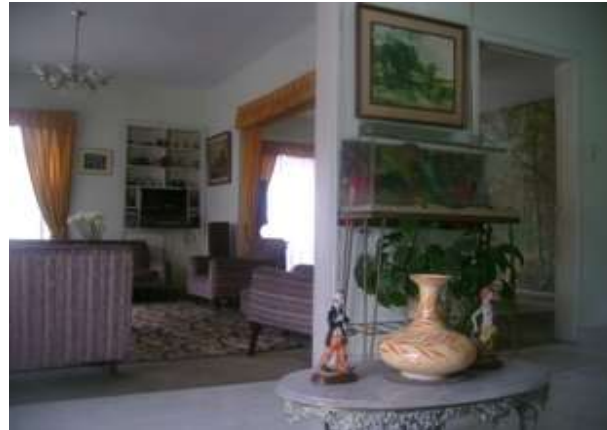
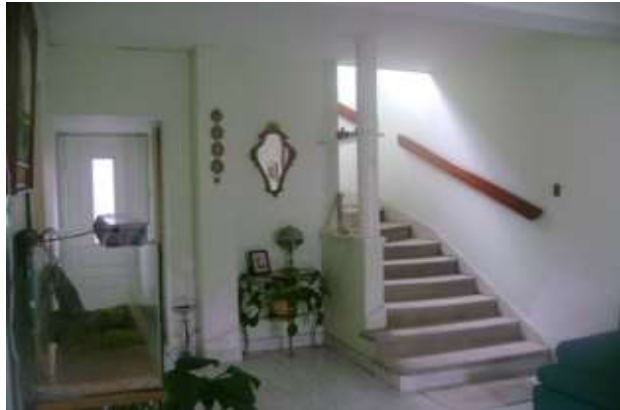
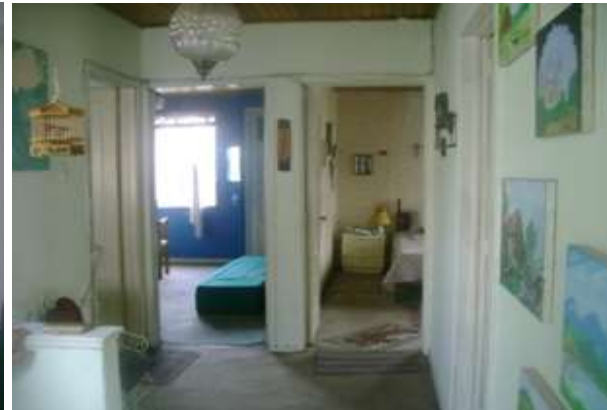
9. REGISTRO FOTOGRAFICO

DIAGNOSTICO GENERAL DEL ESTADO DE CONSERVACION: Presenta intervenciones a nivel de fachada y en espacio interior, además de las intervenciones propias por el mantenimiento y adecuaciones a los nuevos usos, en el exterior no se identifico fisuras ni grietas de consideracion, no se evidencian humedades ascendentes o descendentes de importancia al interior su estructura portante presenta un normal estado de conservacion, construccion de 60 años de existencia, no hay problemas estructurales de consideracion, en conclusion su estado de conservacion es bueno.

El trabajo de las fachadas forman parte de su imagen urbana y única en el sector. Se utilizan materiales como la piedra y los elementos de ventaneria en su fachada resaltan su trabajo volumétrico.

ALTERACIONES A LA EDIFICACION VISIBLES DESDE EL EXTERIOR:	POSIBILIDADES DE INTERVENCIÓN:
No hay alteraciones exteriores	Remodelacion, mantenimiento en general El área afectada son los m2 del predio, la zona de influencia abarca la manzana catastral, las posibilidades de intervención son las obras permitidas del NIVEL 2. Los usos permitidos según la UPZ.
