FICHA No: 274

SECRETARIA DE PLANEACION DISTRITAL (SPD) INVENTARIO BIC / DECRETO 606 DEL AÑO 2001 DIRECCION DE PATRIMONIO Y RENOVACION URBANA CONTRATO DE CONSULTORIA No.126/2010	CARLOS HUGO GARZON YEPES Arquitecto – Magister en Estudio y Restauración de Monumentos Arquitectónicos

1. IDENTIFICACION **BARRIO: TEUSAQUILLO/AMERICAS** **CÓDIGO FICHA:007107-013-02**

Departamento:	CUNDINAMARCA	Municipio:	BOGOTÁ D.C	Dirección antigua:		Dirección actual:	Clle 36 No.28 A-24
Localidad:	TEUSAQUILLO	No. Localidad:	13	UPZ:	TEUSAQUILLO	No. UPZ:	101
Barrio:	AMÉRICAS	Cod. Barrio:	7107	Coordenadas: X=	99956,955	Y=	103241,055
Decreto / Plancha No.	492/ 2007	No. MANZANA:	12	No. PREDIO:	14	Ced. CATASTRAL:	35A T 27 4
						Mat. INMOBILIARIA:	050C00267575

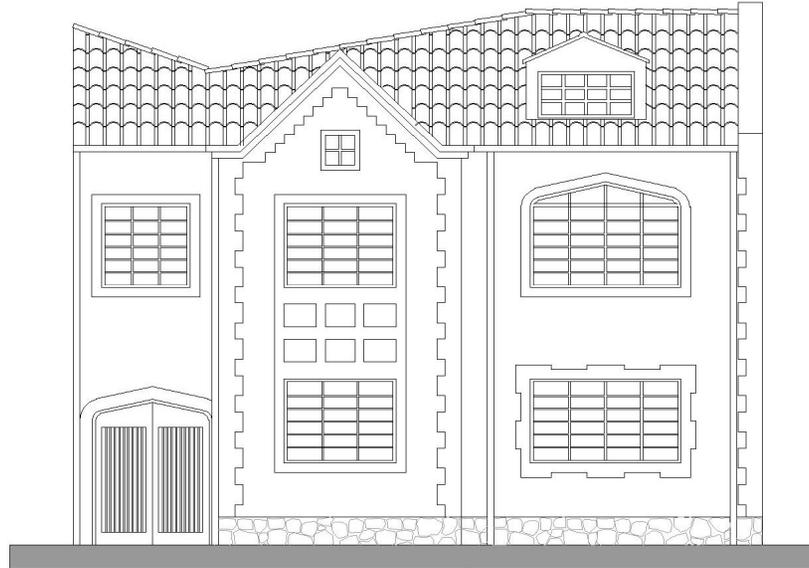
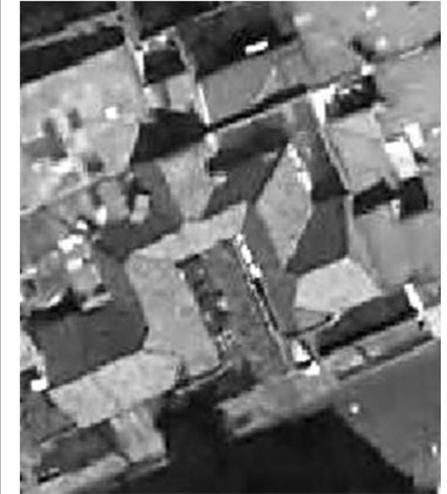
PLANOS DE ARCHIVO

ESQUEMA DE LEVANTAMIENTO: PLANTAS, ALZADOS, FACHADAS, CORTES.

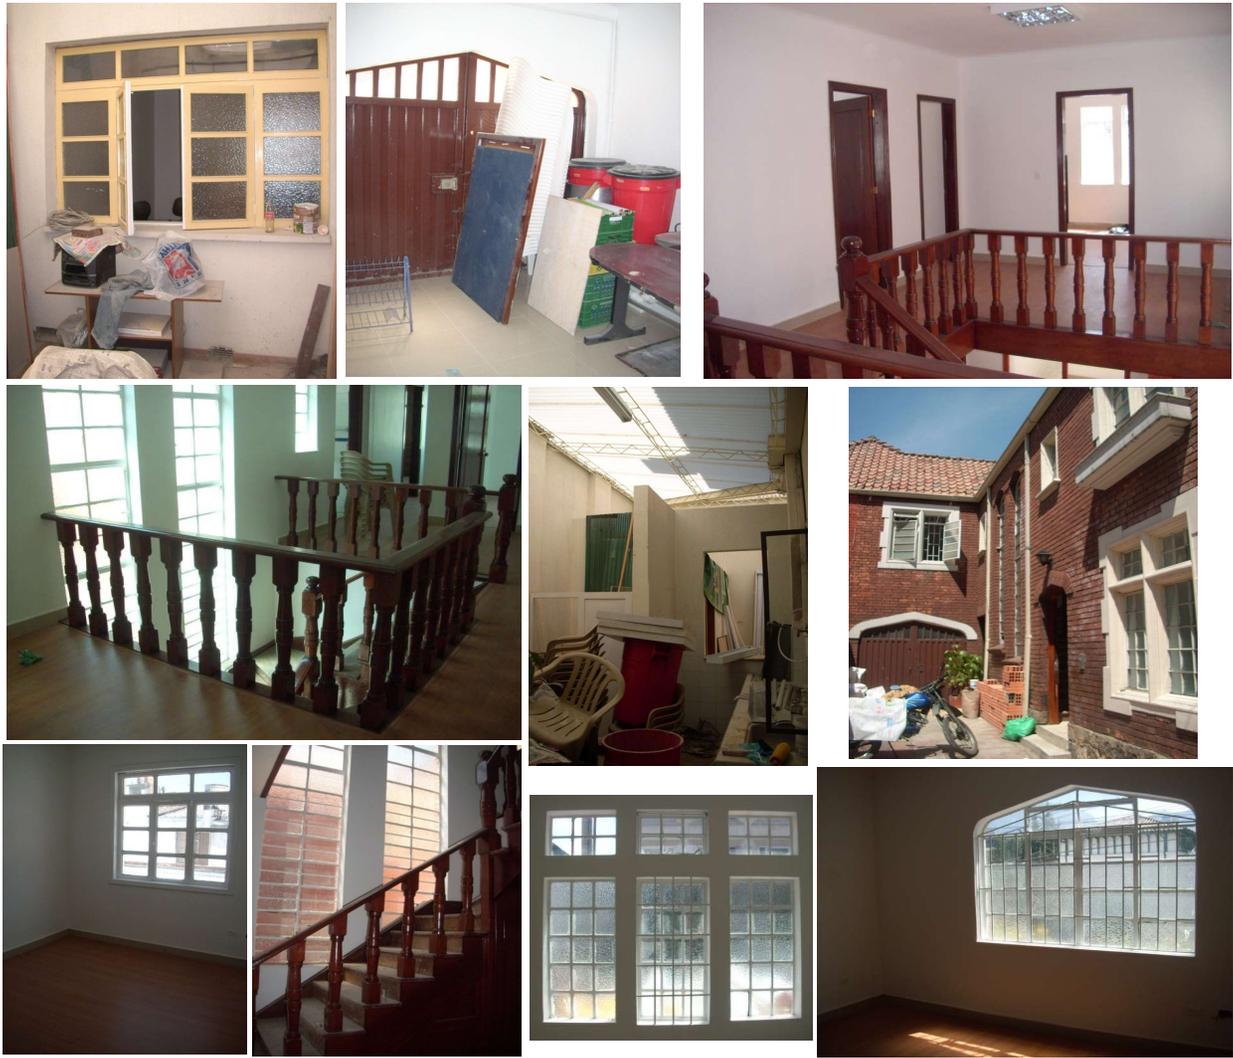
9. REGISTRO FOTOGRAFICO

DIAGNOSTICO GENERAL DEL ESTADO DE CONSERVACIÓN:	De acuerdo a lo observado exteriormente se encuentra en regular estado de conservación tanto su fachada como su entorno inmediato, presenta problemas de patologías en su ladrillo, cubiertas y antejardines, mal mantenimiento.
--	--

DESCRIPCIÓN GENERAL:	Inmueble del periodo TRANSICIÓN, de dos pisos que tiene acabados en ladrillo a la vista, pañete y pintura. Influenciado por arquitectura inglesa donde se resalta las cubierta inclinadas y los elementos triangulares como remates en su cubierta. Se resalta los acabados en piedra en los ángulos de los muros de fachada. Su antejardín es cerrado por un muro en ladrillo a la vista. El acceso principal es lateral para al inmueble se resalta su trabajo en piedra.
-----------------------------	---

ALTERACIONES A LA EDIFICACIÓN VISIBLES DESDE EL EXTERIOR:	POSIBILIDADES DE INTERVENCIÓN:
Falta de mantenimiento a nivel general	Conjunto arquitectónico a conservar con posibilidades de desarrollar proyectos de integración de manzana para desarrollar nuevos usos. El área afectada son los m2 del predio, la zona de influencia abarca la manzana catastral, las posibilidades de intervención son las obras permitidas del NIVEL 2. Los usos permitidos según la UPZ.
