FICHA No: <b>275</b> Chip Catastral AAA0083NSPP

<b>SECRETARIA DE PLANEACION DISTRITAL (SPD)</b> <b>INVENTARIO BIC / DECRETO 606 DEL AÑO 2001</b> <b>DIRECCION DE PATRIMONIO Y RENOVACION URBANA</b> <b>CONTRATO DE CONSULTORIA No.126/2010</b>	<b>CARLOS HUGO GARZON YEPES</b> Arquitecto – Magister en Estudio y Restauración de Monumentos Arquitectónicos <small>Carrera 7 No 17 – 01 Of. 919. Bogotá - Colombia          Tel: 334 58 24 / 622 56 58 - Cel: 310 310 68 38          E-MAIL: carloshgarzonarquitectos@gmail.com</small>
--	--	---	---

<b>1. IDENTIFICACION</b>	<b>BARRIO: TEUSAQUILLO/AMERICAS</b>	<b>CÓDIGO FICHA:007107-013-03</b>
--------------------------	-------------------------------------	-----------------------------------

Departamento:	CUNDINAMARCA	Municipio:	BOGOTÁ D.C	Dirección antigua:		Dirección actual:	CII 36 No.28A-36
---------------	--------------	------------	------------	--------------------	--	-------------------	------------------

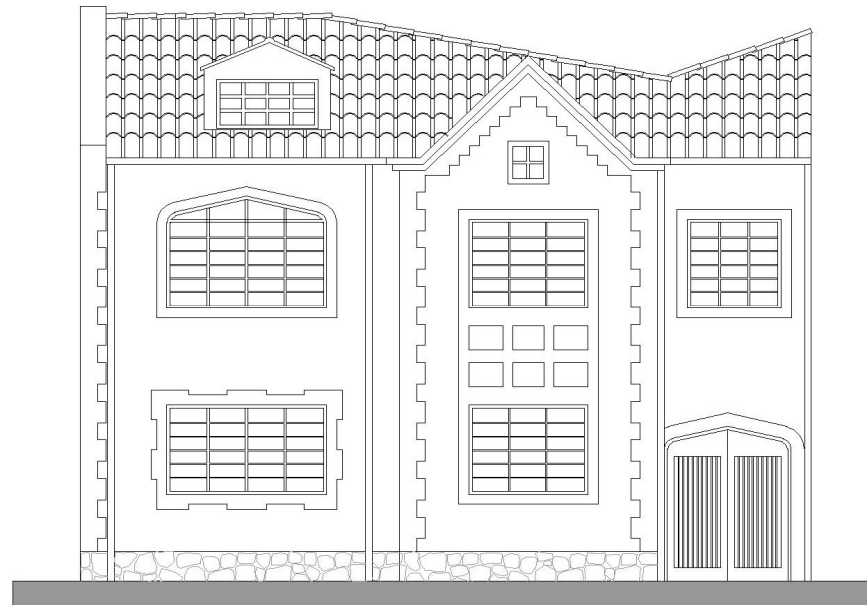
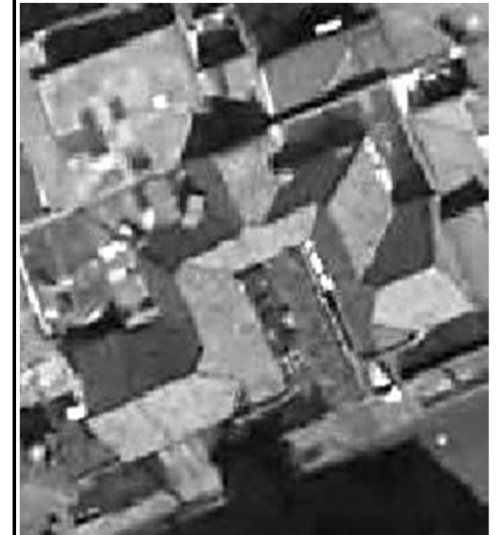
## 8. PLANOS ARQUITECTONICOS

ESQUEMA DE LEVANTAMIENTO: PLANTAS, ALZADOS, FACHADAS, CORTES.

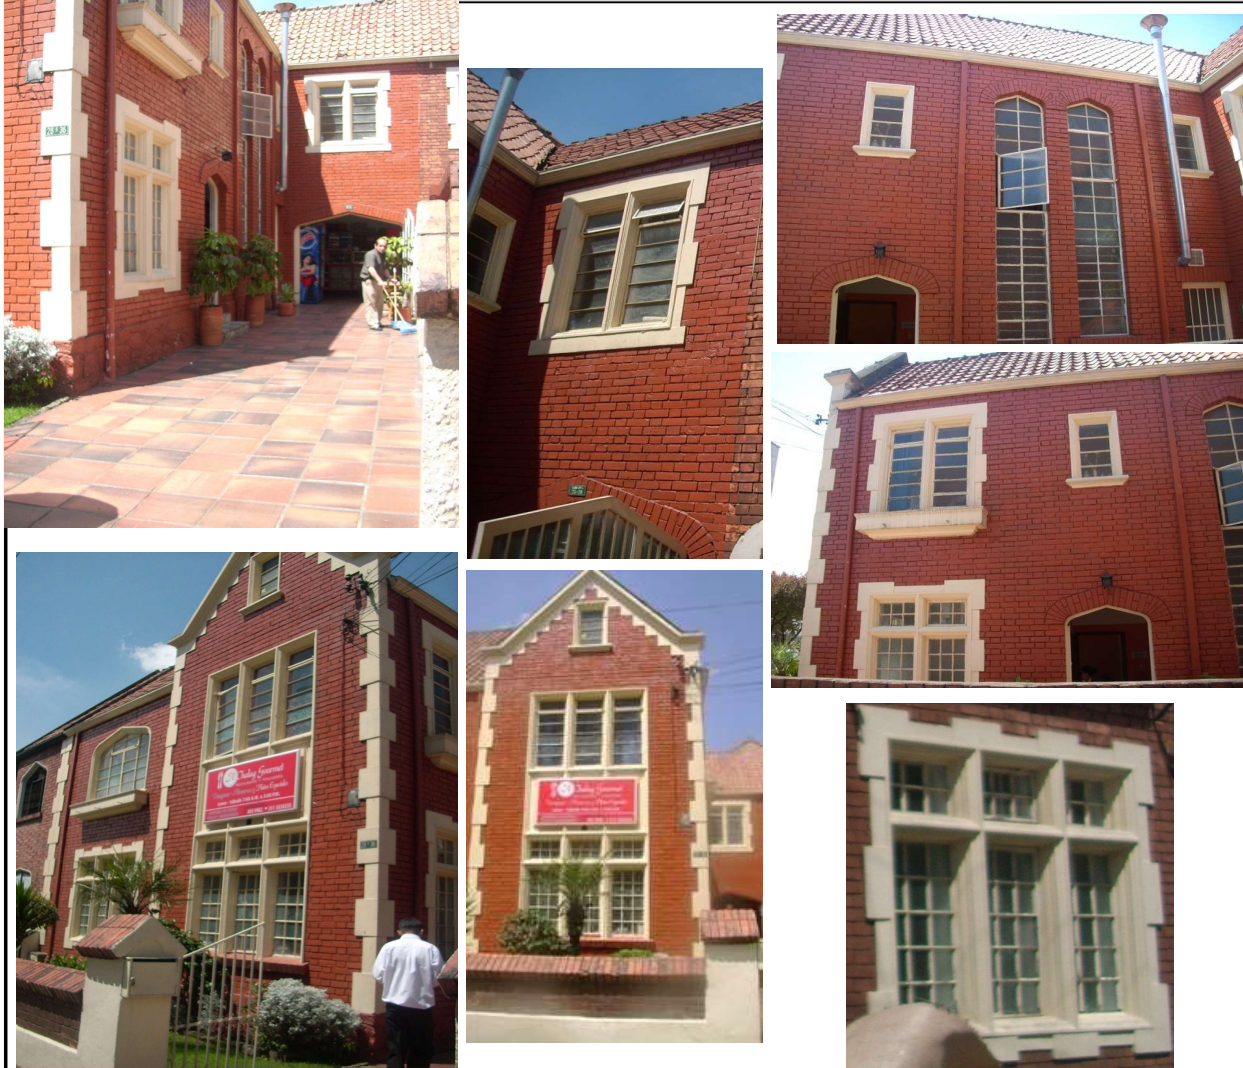
9. REGISTRO FOTOGRAFICO

**DIAGNOSTICO GENERAL DEL ESTADO DE CONSERVACIÓN:** Presenta intervenciones a nivel de fachada y en espacio interior, además de las intervenciones propias por el mantenimiento y adecuaciones a los nuevos usos, en el exterior no se identifico fisuras ni grietas de consideración, no se evidencian humedades ascendentes o descendentes de importancia al interior su estructura portante presenta un normal estado de conservación, construcción de 60 años de existencia, no hay problemas estructurales de consideración, en conclusión su estado de conservación es bueno.

**DESCRIPCIÓN GENERAL:** Inmueble del periodo TRANSICIÓN, de dos pisos que tiene acabados en ladrillo a la vista, pañete y pintura. Influenciado por arquitectura inglesa donde se resalta las cubierta inclinadas y los elementos triangulares como remates en su cubierta. Se resalta los acabados en piedra en los ángulos de los muros de fachada. Su antejardín es cerrado por un muro en ladrillo a la vista. El acceso principal es lateral para al inmueble se resalta su trabajo en piedra.

<b>ALTERACIONES A LA EDIFICACIÓN VISIBLES DESDE EL EXTERIOR:</b>	<b>POSIBILIDADES DE INTERVENCIÓN:</b>
Falta de mantenimiento a nivel general	Conjunto arquitectónico a conservar con posibilidades de desarrollar proyectos de integración de manzana para desarrollar nuevos usos. El área afectada son los m2 del predio, la zona de influencia abarca la manzana catastral, las posibilidades de intervención son las obras permitidas del NIVEL 2. Los usos permitidos según la UPZ.
