| FICHA No:<br><b>276</b> | | SECRETARIA DE PLANEACION DISTRITAL (SPD)<br>INVENTARIO BIC / DECRETO 606 DEL AÑO 2001<br>DIRECCION DE PATRIMONIO Y RENOVACION URBANA<br>CONTRATO DE CONSULTORIA No.126/2010 | CARLOS HUGO GARZON YEPES<br>Arquitecto – Magister en Estudio y Restauración de Monumentos Arquitectónicos<br><br>Carrera 7 No 17 – 01 Of. 919. Bogotá - Colombia<br>Tel: 334 58 24 / 622 56 58 - Cel: 310 310 68 38<br>E-MAIL: carloshgarzonarquitectos@gmail.com |

**1. IDENTIFICACION** **BARRIO: TEUSAQUILLO/AMERICAS** **CÓDIGO FICHA:007107-013-04**

| Departamento: | CUNDINAMARCA | Municipio: | BOGOTÁ D.C | Dirección antigua: | | Dirección actual: | Clle 36 No.28A-40 |

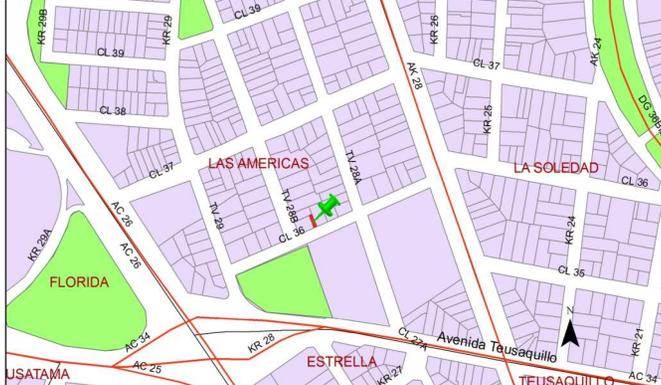
**PLANO DE LOCALIZACIÓN** **TRAMA URBANA** **FOTOGRAFÍA (Contexto/Predio)**

**DIAGNOSTICO GENERAL DEL ESTADO DE CONSERVACIÓN:** de acuerdo a lo observado exteriormente se encuentra en regular estado de conservación tanto su fachada como su entorno inmediato, se presentan problemas de patologías de humedades ascendentes y descendentes, antejardín descuidado, regular mantenimiento.

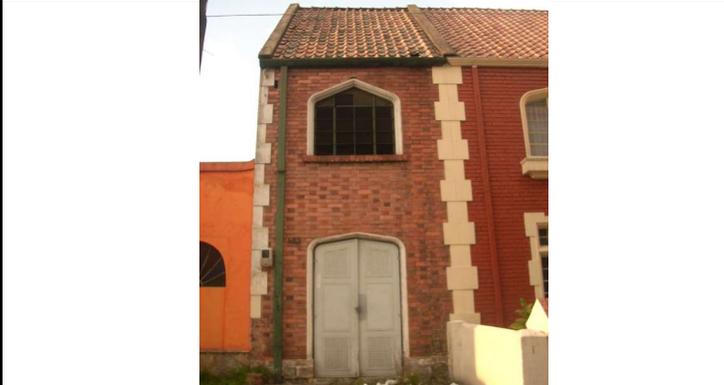
**DESCRIPCIÓN GENERAL:** Inmueble del periodo TRANSICIÓN, de dos pisos que tiene acabados en ladrillo a la vista, pañete y pintura. Influenciado por arquitectura inglesa donde se resalta las cubierta inclinadas y los elementos triangulares como remates en su cubierta. Se resalta los acabados en piedra en los ángulos de los muros de fachada. Su antejardín es cerrado por un muro en ladrillo a la vista. Este inmueble tiene alteraciones en su fachada debido a la central eléctrica que maneja en su interior.

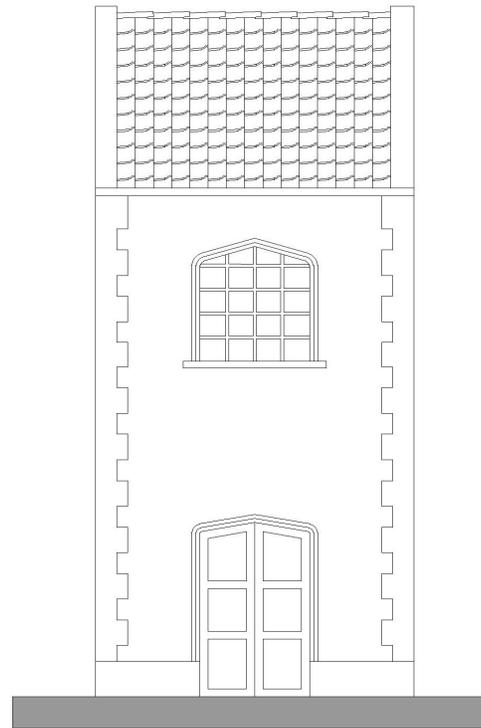
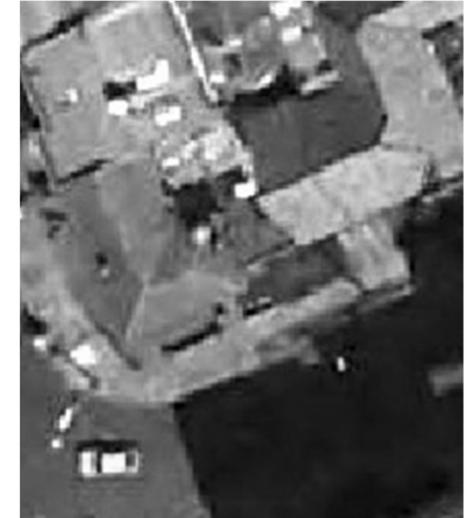
## 8. PLANOS ARQUITECTONICOS

ESQUEMA DE LEVANTAMIENTO: PLANTAS, ALZADOS, FACHADAS, CORTES.
