FICHA No: 277

SECRETARIA DE PLANEACION DISTRITAL (SPD) INVENTARIO BIC / DECRETO 606 DEL AÑO 2001 DIRECCION DE PATRIMONIO Y RENOVACION URBANA CONTRATO DE CONSULTORIA No.126/2010	CARLOS HUGO GARZON YEPES Arquitecto – Magister en Estudio y Restauración de Monumentos Arquitectónicos

1. IDENTIFICACION **BARRIO: TEUSAQUILLO/AMERICAS** **CÓDIGO FICHA:007107-013-09**

Departamento:	CUNDINAMARCA	Municipio:	BOGOTÁ D.C	Dirección antigua:		Dirección actual:	Transv 28 B No.36-48
Localidad:	TEUSAQUILLO	No. Localidad:	13	UPZ:	TEUSAQUILLO	No. UPZ:	101
Barrio:	AMÉRICAS	Cod. Barrio:	7107	Coordenadas: X=	99922,495	Y=	103271,465
				Pln. Urbanístico:	4 de 4		
Decreto / Plancha No.	492/ 2007	No. MANZANA:	13	No. PREDIO:	9	Ced. CATASTRAL:	35A T 27 19
						Mat. INMOBILIARIA:	050C00281599

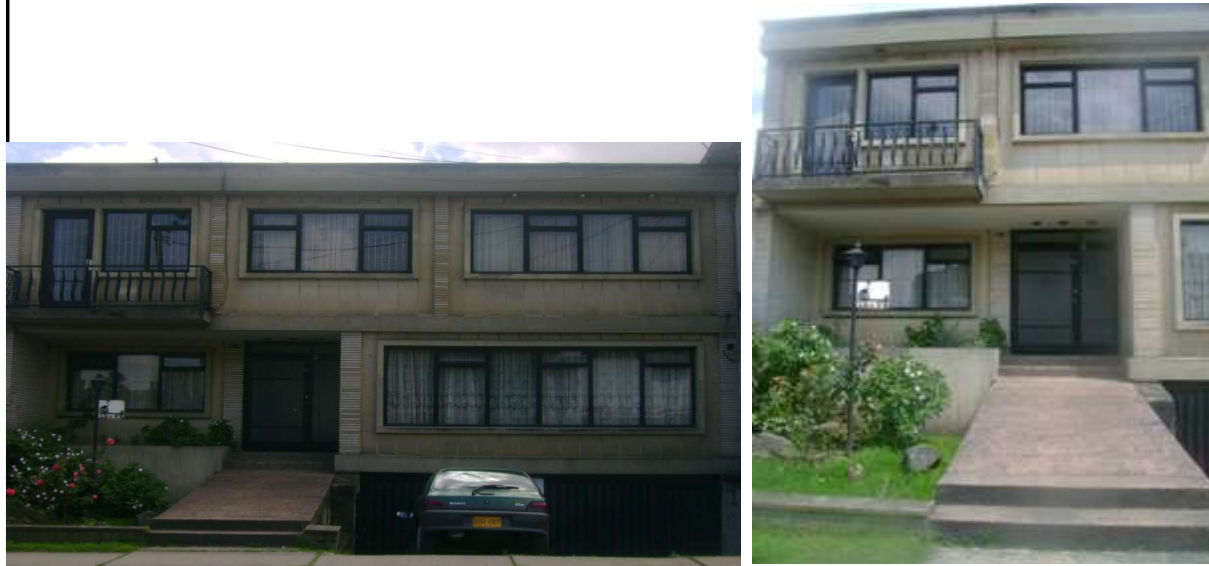
9. REGISTRO FOTOGRAFICO

DIAGNOSTICO GENERAL DEL ESTADO DE CONSERVACIÓN:	de acuerdo a lo observado exteriormente se encuentra en regular estado de conservación tanto su fachada como su entorno inmediato, se presentan problemas de patologías de humedades ascendentes y descendentes, antejardín descuidado, regular mantenimiento.
--	--

ALTERACIONES A LA EDIFICACIÓN VISIBLES DESDE EL EXTERIOR:	POSIBILIDADES DE INTERVENCIÓN:
No hay alteraciones en la edificación	Remodelación, mantenimiento en general El área afectada son los m2 del predio, la zona de influencia abarca la manzana catastral, las posibilidades de intervención son las obras permitidas del NIVEL 2. Los usos permitidos según la UPZ.
