FICHA No: 278

SECRETARIA DE PLANEACION DISTRITAL (SPD) INVENTARIO BIC / DECRETO 606 DEL AÑO 2001 DIRECCION DE PATRIMONIO Y RENOVACION URBANA CONTRATO DE CONSULTORIA No.126/2010	CARLOS HUGO GARZON YEPES Arquitecto – Magister en Estudio y Restauración de Monumentos Arquitectónicos

1. IDENTIFICACION **BARRIO: TEUSAQUILLO/AMERICAS** **CÓDIGO FICHA:007107-013-10**

Departamento:	CUNDINAMARCA	Municipio:	BOGOTÁ D.C	Dirección antigua:		Dirección actual:	Transv 28 B No.36-70
Localidad:	TEUSAQUILLO	No. Localidad:	13	UPZ:	TEUSAQUILLO	No. UPZ:	101
Barrio:	AMÉRICAS	Cod. Barrio:	7107	Coordenadas: X=	99920,700	Y=	103287,230
				Pln. Urbanístico:	4 de 4		
Decreto / Plancha No.	492/ 2007	No. MANZANA:	13	No. PREDIO:	10	Ced. CATASTRAL:	35A T 27 9Y 12
						Mat. INMOBILIARIA:	050C00277418

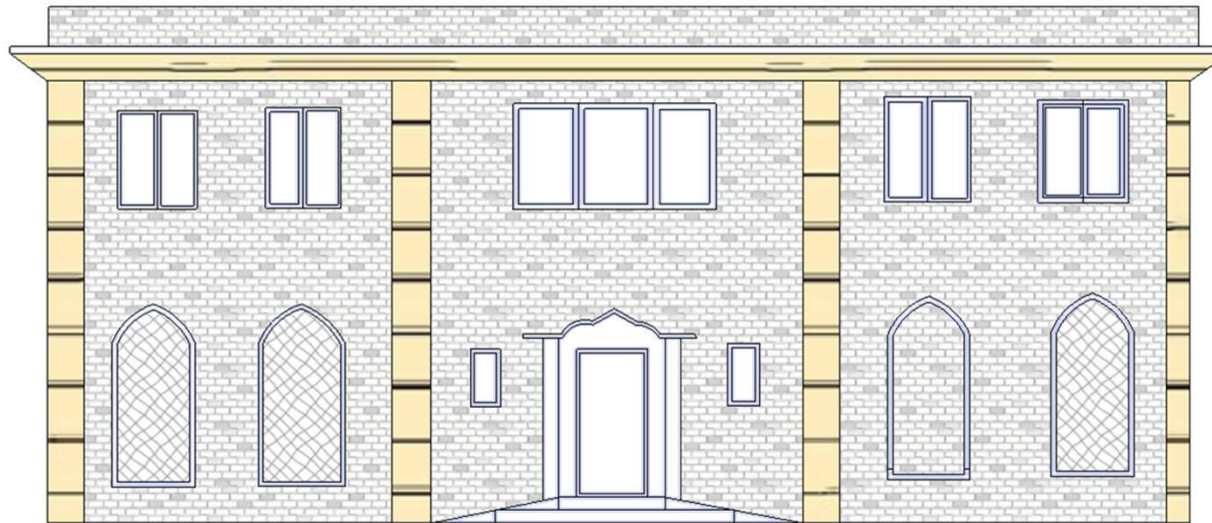
PLANOS DE ARCHIVO

ESQUEMA DE LEVANTAMIENTO: PLANTAS, ALZADOS, FACHADAS, CORTES.

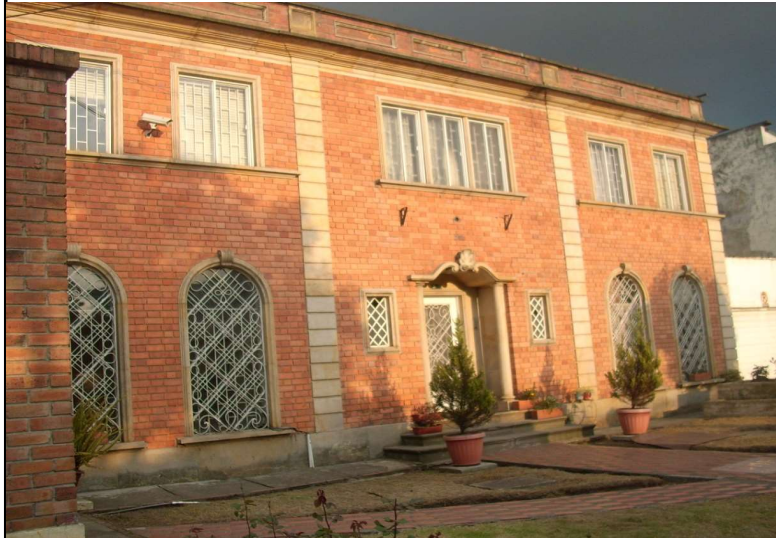
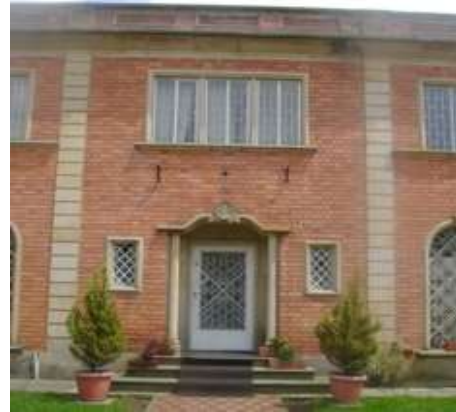
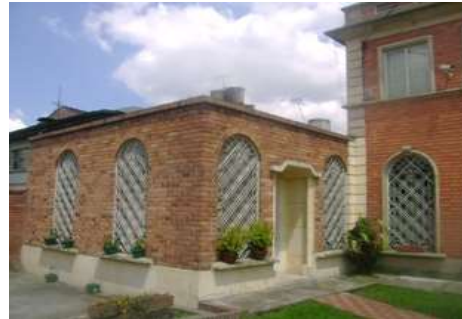
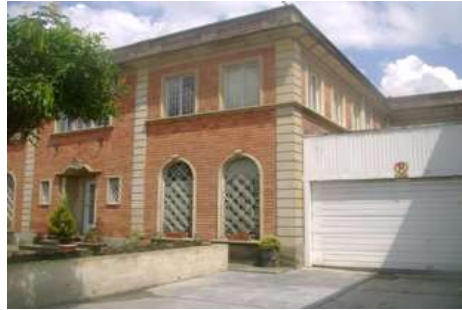
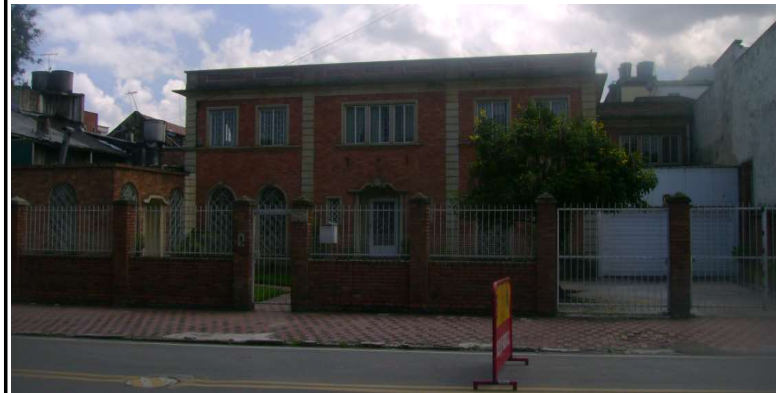
9. REGISTRO FOTOGRAFICO

DIAGNOSTICO GENERAL DEL ESTADO DE CONSERVACIÓN: Presenta intervenciones a nivel de fachada y en espacio interior, además de las intervenciones propias por el mantenimiento y adecuaciones a los nuevos usos, en el exterior no se identifico fisuras ni grietas de consideración, no se evidencian humedades ascendentes o descendentes de importancia al interior su estructura portante presenta un normal estado de conservación, construcción de 60 años de existencia, no hay problemas estructurales de consideración, en conclusión su estado de conservación es bueno.

DESCRIPCIÓN GENERAL: Inmueble MODERNO de dos pisos medianero aislado, su arquitectura es de tendencia neocolonial, donde se conservan cubiertas inclinadas en barro, aleros con canes, acceso lateral principal y cerramiento a doble altura con base en ladrillo a la vista y reja metálica. Los materiales utilizados son pañete, pintura y remates esquineros en piedra.

ALTERACIONES A LA EDIFICACIÓN VISIBLES DESDE EL EXTERIOR:	POSIBILIDADES DE INTERVENCIÓN:
Volumen agregado a la casa original	Remodelación, mantenimiento en general El área afectada son los m2 del predio, la zona de influencia abarca la manzana catastral, las posibilidades de intervención son las obras permitidas del NIVEL 2. Los usos permitidos según la UPZ.
