1. IDENTIFICACION	BARRIO: TEUSAQUILLO/AMERICAS	CÓDIGO FICHA:007107-017-20
--------------------------	-------------------------------------	-----------------------------------

NOMBRE DEL BIEN:	clasificación arquitectónica:	Arquitectura Habitacional, Vivienda urbana unifamiliar
OTROS NOMBRES		
MODALIDAD:	Inmueble de Interés Cultural (IIC) <input checked="" type="checkbox"/>	Sector de Interés Cultural (SIC) <input type="checkbox"/>
APLICACIÓN:	Inmueble de Interés Cultural (IIC) <input type="checkbox"/>	Sector de Interés Cultural (SIC) <input type="checkbox"/>
	Sector Vivienda en Serie (SVS) <input type="checkbox"/>	Sector antiguo(SA) <input type="checkbox"/>
CATEGORÍA:	Dec. 606/2001: Conservación tipológica (CT) <input checked="" type="checkbox"/>	Conservación Integral (CI) <input type="checkbox"/>
	Categoría Monumental (CM) <input type="checkbox"/>	Dec. 678/1994 Conservación Monumental (A) <input type="checkbox"/>
DECLARATORIA:	Tiene Declaratoria como BIC? <input checked="" type="checkbox"/>	Acto Administrativo de la Declaratoria: <input checked="" type="checkbox"/>
	Ámbito de la Declaratoria: DECRETO 606/2001	Declaratorias Anteriores: <input type="checkbox"/>

SECRETARIA DE PLANEAC

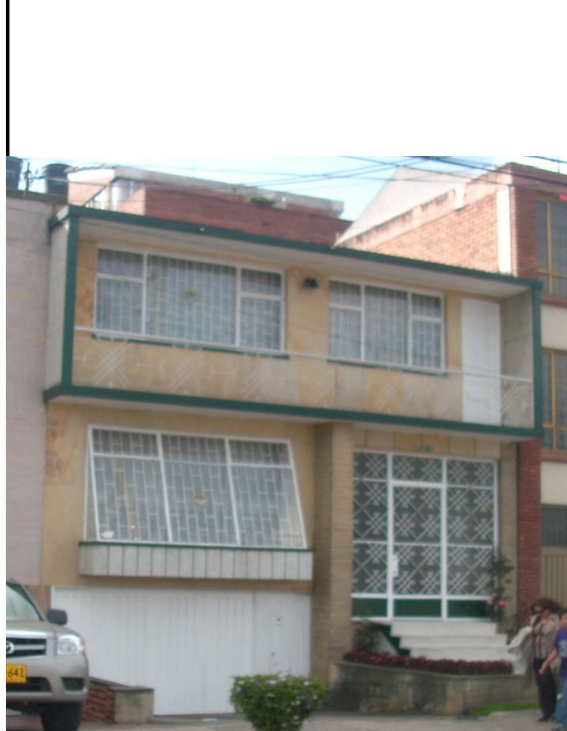
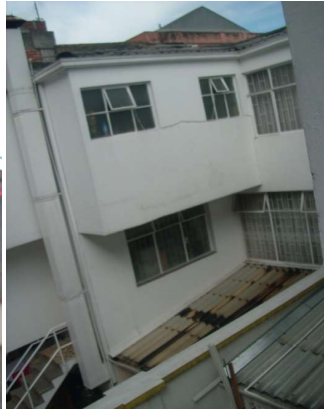
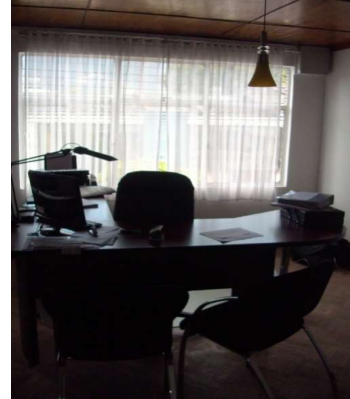
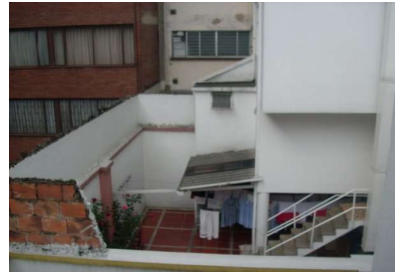
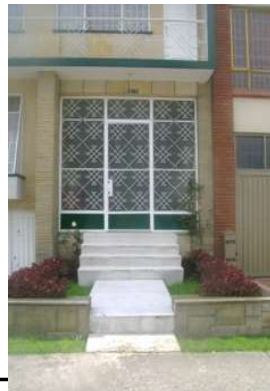
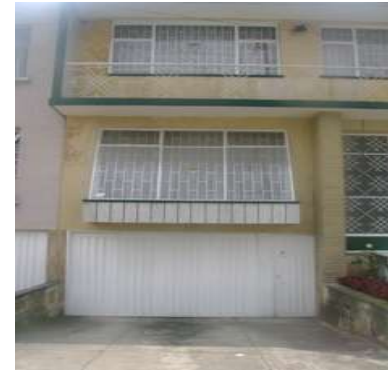
9. REGISTRO FOTOGRAFICO

CARACTERÍSTICAS:	Área del Predio:	177,8	Número de Pisos:	2	Uso Actual:	Habitacional	Estrato:	4	Tipología:	Continua:	X	Aislada:		Mixta:	
	Área total construida:	32,4	Área Antejardín:		Área Libre:		Área Lote:		Chip Catastral:	AAA0083OETD					
DIAGNOSTICO GENERAL DEL ESTADO DE CONSERVACIÓN:	Presenta intervenciones a nivel de fachada y en espacio interior, además de las intervenciones propias por el mantenimiento y adecuaciones a los nuevos usos, en el exterior no se identifico fisuras ni grietas de consideración, no se evidencian humedades ascendentes o descendentes de importancia al interior su estructura portante presenta un normal estado de conservación, construcción de 60 años de existencia, no hay problemas estructurales de consideración, en conclusión su estado de conservación es bueno.

DESCRIPCIÓN GENERAL:	Inmueble MODERNO de dos pisos con semisótano, se resalta su acceso principal en ascenso, bajo un voladizo del segundo piso con balcón corrido con reja metálica y su acceso de servicio semienterrado. Tiene un antejardín que enmarca el acceso principal y sus acabados con en piedra con carpintería metálica a color verde.
-----------------------------	---
