FICHA No: <b>282</b>

SECRETARIA DE PLANEACION DISTRITAL (SPD) INVENTARIO BIC / DECRETO 606 DEL AÑO 2001 DIRECCION DE PATRIMONIO Y RENOVACION URBANA CONTRATO DE CONSULTORIA No.126/2010	CARLOS HUGO GARZON YEPES Arquitecto – Magister en Estudio y Restauración de Monumentos Arquitectónicos

**1. IDENTIFICACION** **BARRIO: TEUSAQUILLO/AMERICAS** **CÓDIGO FICHA:007107-017-23**

<b>NOMBRE DEL BIEN:</b>				clasificación arquitectónica:	Arquitectura Habitacional, Vivienda urbana unifamiliar		
<b>OTROS NOMBRES</b>							
<b>MODALIDAD:</b>	Inmueble de Interés Cultural (IIC) <input checked="" type="checkbox"/>			Sector de Interés Cultural (SIC) <input type="checkbox"/>			
<b>APLICACIÓN:</b>	Inmueble de Interés Cultural (IIC) <input type="checkbox"/>		Sector de Interés Cultural (SIC) <input type="checkbox"/>		Sector antiguo(SA) <input type="checkbox"/>		Sector de Desarrollo Individual(SDI) <input type="checkbox"/>
	Sector Vivienda en Serie (SVS) <input type="checkbox"/>		Sector con agrupaciones y conjuntos(SAC) <input type="checkbox"/>		Monumentos conmemorativos y artísticos (MCA) <input type="checkbox"/>		
<b>CATEGORÍA:</b>	Dec. 606/2001: Conservación tipológica (CT) <input checked="" type="c

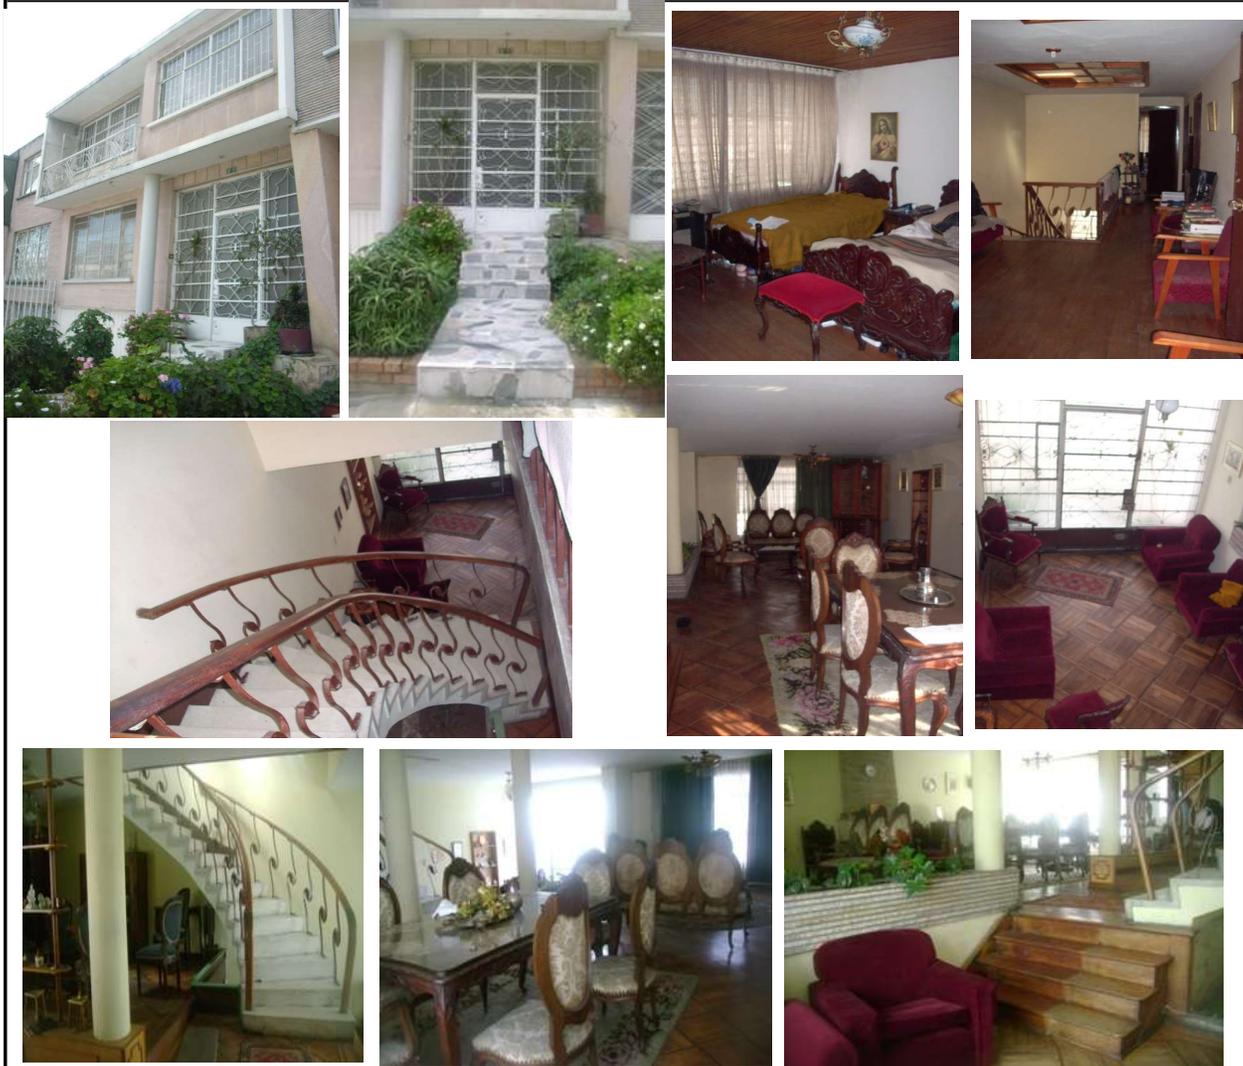
<b>CARACTERÍSTICAS:</b>	Area del Predio:	177,8	Número de Pisos:	2	Uso Actual:	Habitacional	Estrato:	4	Tipología:	Continua:	X	Aislada:		Mixta:	
	Area total construida:	297,8	Area Antejardín:		Area Libre:		Area Lote:		Chip Catastral:	AAA0083OEXS					
<b>DIAGNOSTICO GENERAL DEL ESTADO DE CONSERVACION:</b>	Presenta intervenciones a nivel de fachada y en espacio interior, además de las intervenciones propias por el mantenimiento y adecuaciones a los nuevos usos, en el exterior no se identifico fisuras ni grietas de consideracion, no se evidencian humedades ascendentes o descendentes de importancia al interior su estructura portante presenta un normal estado de conservacion, construccion de 60 años de existencia, no hay problemas estructurales de consideracion, en conclusion su estado de conservacion es bueno.

<b>DESCRIPCIÓN GENERAL:</b>	Inmueble MODERNO de dos pisos con semisotano, se resalta su acceso principal en ascenso, bajo un voladizo del segundo piso con balcon de reja metalica y su acceso de servicio semienterrado. Tiene un antejardín cerrado en la totalidad del predio a doble altura en reja metalica. Los materiales que se utilizan son la piedra con carpinteria metalica a color blanco.
-----------------------------	---

<b>ALTERACIONES A LA EDIFICACION VISIBLES DESDE EL EXTERIOR:</b>	<b>POSIBILIDADES DE INTERVENCIÓN:</b>
Cerramiento exterior	Remodelacion, mantenimiento en general El área afectada son los m2 del predio, la zona de influencia abarca la manzana catastral, las posibilidades de intervención son las obras permitidas del NIVEL 2. Los usos permitidos según la UPZ.
