| FICHA No: 285 | | SECRETARIA DE PLANEACION DISTRITAL (SPD) INVENTARIO BIC / DECRETO 606 DEL AÑO 2001 DIRECCION DE PATRIMONIO Y RENOVACION URBANA CONTRATO DE CONSULTORIA No.126/2010 | CARLOS HUGO GARZON YEPES Arquitecto - Magister en Estudio y Restauración de Monumentos Arquitectónicos Carrera 7 No 17 - 01 Of. 919. Bogotá - Colombia Tel: 334 58 24 / 622 56 58 - Cel: 310 310 68 38 E-MAIL: carloshgarzonarquitectos@gmail.com |

1. IDENTIFICACION **BARRIO: TEUSAQUILLO/AMERICAS** **CÓDIGO FICHA:007107-017-26**

| Departamento: | CUNDINAMARCA | Municipio: | BOGOTÁ D.C | Dirección antigua: | | Dirección actual: | Cra 29 No. 39B-29 |

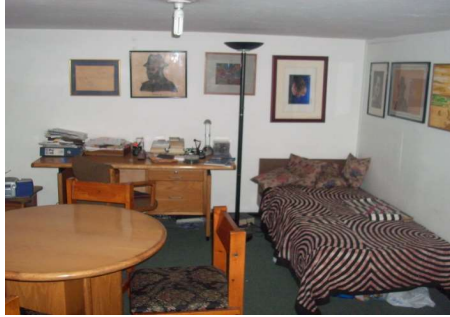
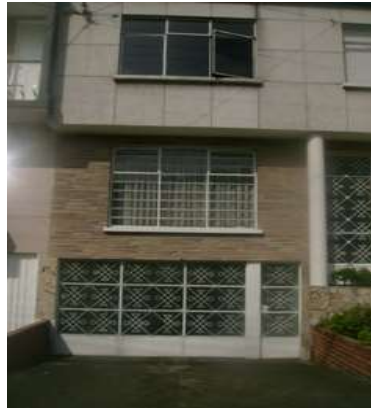
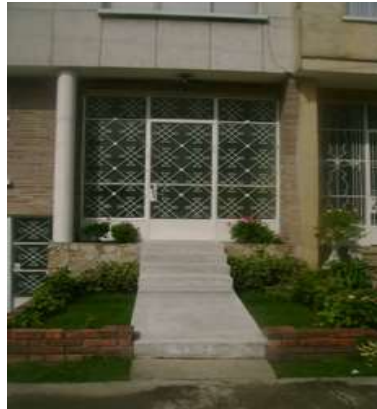
FOTOGRAFIAS DEL CONTEXTO

DIAGNOSTICO GENERAL DEL ESTADO DE CONSERVACIÓN: Presenta intervenciones a nivel de fachada y en espacio interior, además de las intervenciones propias por el mantenimiento y adecuaciones a los nuevos usos, en el exterior no se identifico fisuras ni grietas de consideración, no se evidencian humedades ascendentes o descendentes de importancia al interior su estructura portante presenta un normal estado de conservación, construcción de 60 años de existencia, no hay problemas estructurales de consideración, en conclusión su estado de conservación es bueno.

DESCRIPCIÓN GENERAL: Inmueble MODERNO de dos pisos con semisótano, se resalta su acceso principal en ascenso, bajo el voladizo del segundo piso en su totalidad y su acceso de servicio semienterrado. Tiene un antejardín que enmarca el acceso principal y sus acabados con en piedra y granito pulido con carpintería metálica a color blanco.
