FICHA No: 290

SECRETARIA DE PLANEACION DISTRITAL (SPD) INVENTARIO BIC / DECRETO 606 DEL AÑO 2001 DIRECCION DE PATRIMONIO Y RENOVACION URBANA CONTRATO DE CONSULTORIA No.126/2010

1. IDENTIFICACION **BARRIO: TEUSAQUILLO/AMERICAS** **CÓDIGO FICHA:007107-017-31**

Departamento:	CUNDINAMARCA	Municipio:	BOGOTÁ D.C	Dirección antigua:		Dirección actual:	Cra 29 No.39A-91
Localidad:	TEUSAQUILLO	No. Localidad:	13	UPZ:	TEUSAQUILLO	No. UPZ:	101
Barrio:	AMÉRICAS	Cod. Barrio:	7107	Coordenadas: X=	99799,645	Y=	103710,480
Decreto / Plancha No.	492/ 2007	No. MANZANA:	17	No. PREDIO:	31	Ced. CATASTRAL:	39AT 29 19
						Mat. INMOBILIARIA:	050C00257379

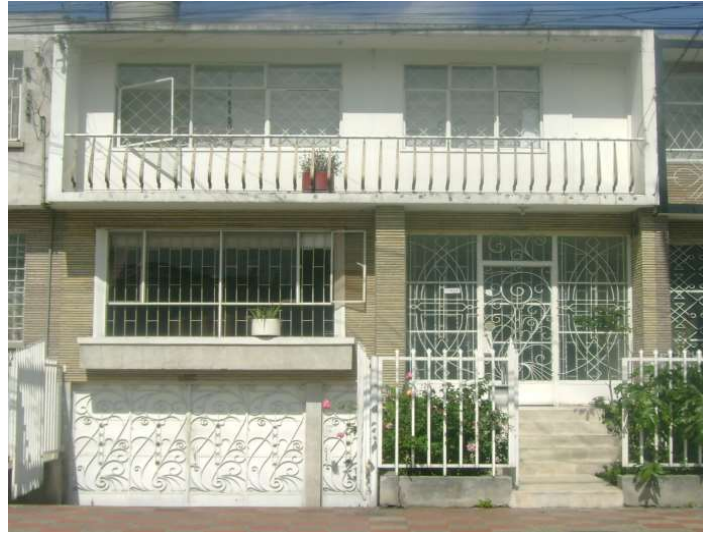
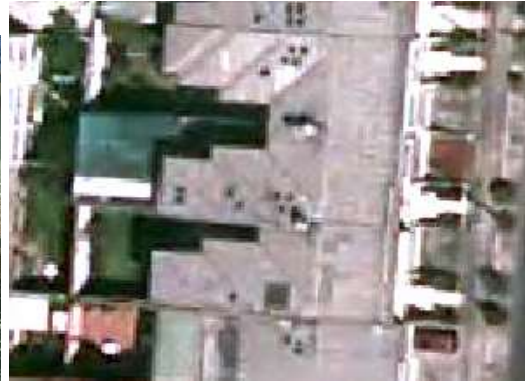
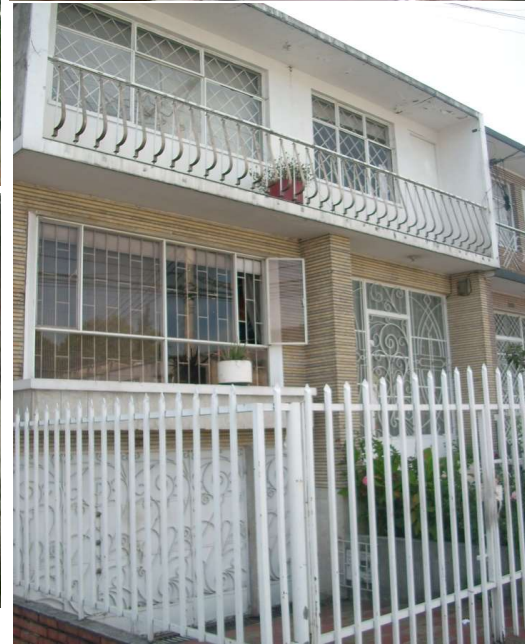
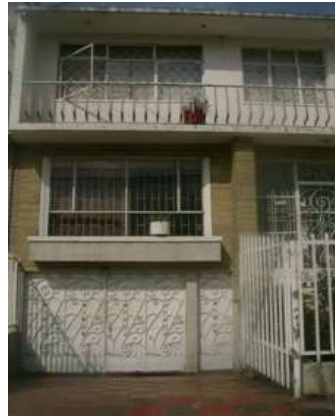
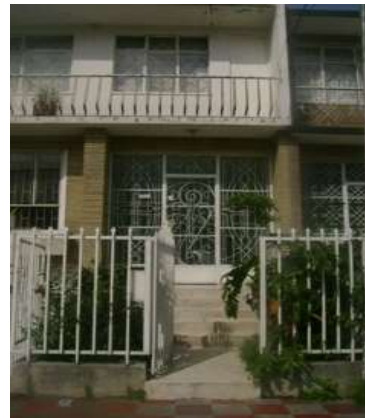
9. REGISTRO FOTOGRAFICO

DIAGNOSTICO GENERAL DEL ESTADO DE CONSERVACIÓN: Presenta intervenciones a nivel de fachada y en espacio interior, además de las intervenciones propias por el mantenimiento y adecuaciones a los nuevos usos, en el exterior no se identifico fisuras ni grietas de consideración, no se evidencian humedades ascendentes o descendentes de importancia al interior su estructura portante presenta un normal estado de conservación, construcción de 60 años de existencia, no hay problemas estructurales de consideración, en conclusión su estado de conservación es bueno.

DESCRIPCIÓN GENERAL: Inmueble MODERNO de dos pisos con semisótano, se resalta su acceso principal en ascenso, bajo el voladizo del balcón corrido del segundo piso y su acceso de servicio semienterrado. Tiene un antejardín cerrado en reja metálica en la totalidad del predio y sus acabados con en piedra, pañete y pintura con carpintería metálica a color blanco.
