1. IDENTIFICACION	BARRIO: TEUSAQUILLO/AMERICAS
--------------------------	-------------------------------------

NOMBRE DEL BIEN:	clasificación arquitectonica:	Arquitectura Habitacional, Vivienda urbana unifamiliar
------------------	-------------------------------	--

FICHA No: 291 Chip Catastral AAA0083OFJH

ALCALDÍA MAYOR DE BOGOTÁ D.C.	SECRETARIA DE PLANEACION DISTRICTAL (SPD) INVENTARIO BIC / DECRETO 606 DEL AÑO 2001 DIRECCION DE PATRIMONIO Y RENOVACION URBANA CONTRATO DE CONSULTORIA No.126/2010	CARLOS HUGO GARZON YEPES Arquitecto – Magister en Estudio y Restauración de Monumentos Arquitectónicos

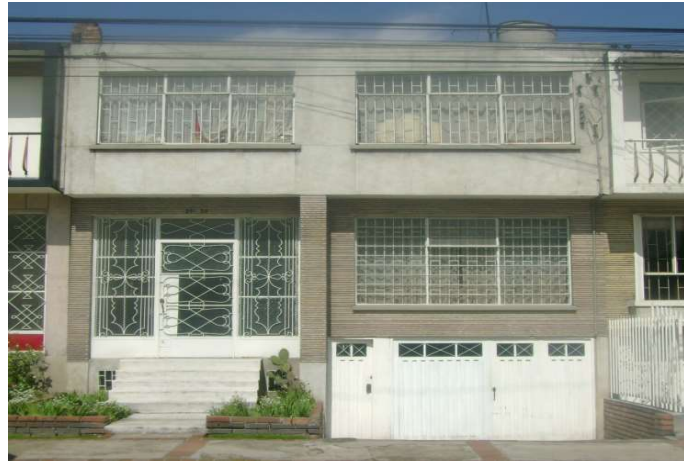
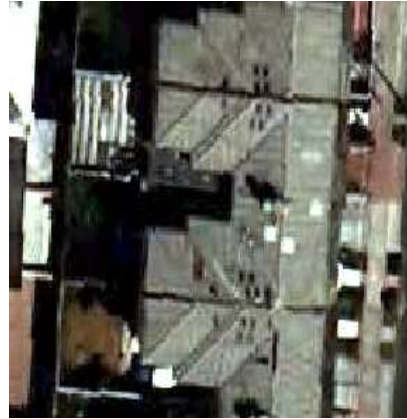
FOTOGRAFIAS DEL CONTEXTO

DESCRIPCIÓN GENERAL:	Inmueble MODERNO de dos pisos con semisotano, se resalta su acceso principal en ascenso, bajo el voladizo del segundo piso en su totalidad y su acceso de servicio semienterrado. Tiene un antejardín que enmarca el acceso principal y sus acabados con en piedra y granito pulido con carpintería metálica a color blanco.
-----------------------------	--

ALTERACIONES A LA EDIFICACION VISIBLES DESDE EL EXTERIOR:	POSIBILIDADES DE INTERVENCIÓN:
No se observan en el exterior	Remodelación, mantenimiento en general El área afectada son los m2 del predio, la zona de influencia abarca la manzana catastral, las posibilidades de intervención son las obras permitidas del NIVEL 2. Los usos permitidos según la UPZ.
