FICHA No: 295

ALCALDÍA MAYOR DE BOGOTÁ D.C.	SECRETARIA DE PLANEACION DISTRITAL (SPD) INVENTARIO BIC / DECRETO 606 DEL AÑO 2001 DIRECCION DE PATRIMONIO Y RENOVACION URBANA CONTRATO DE CONSULTORIA No.126/2010	CARLOS HUGO GARZON YEPES Arquitecto – Magister en Estudio y Restauración de Monumentos Arquitectónicos Carrera 7 No 17 – 01 Of. 919. Bogotá - Colombia Tel: 334 58 24 / 622 56 58 - Cel: 310 310 68 38 E-MAIL: carloshgarzonarquitectos@gmail.com
-------------------------	--	---	--

1. IDENTIFICACIÓN		BARRIO: TEUSAQUILLO/AMÉRICAS	CÓDIGO FICHA:007107-017-36
NOMBRE DEL BIEN:		clasificación arquitectónica:	Arquitectura Habitacional, Vivienda urbana unifamiliar
OTROS NOMBRES			
MODALIDAD:	Inmueble de Interés Cultural (IIC)	<input checked="" type="checkbox"/>	Sector de Interés Cultural (SIC)
APLICACIÓN:	Inmueble de Interés Cultural (IIC)		Sector antiguo(SA)
	Sector Vivienda en Serie (SVS)		Sector de Desarrollo Individual(SDI)
CATEGORÍA:	Dec. 606/2001: Conservación tipológica (CT)	<input checked="" type="checkbox"/>	Restitución parcial (RP)
	Categoría Monumental (CM)		Restitución total (RT)
DECLARATORIA:	Tiene Declaratoria como BIC?	<input checked="" type="checkbox"/>	Declaratorias Anteri

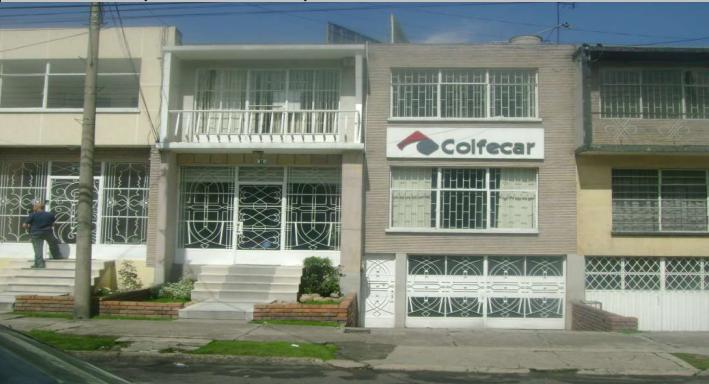
PLANO DE LOCALIZACIÓN	TRAMA URBANA	FOTOGRAFÍA (Contexto/Predio)

DIAGNOSTICO GENERAL DEL ESTADO DE CONSERVACIÓN: Presenta intervenciones a nivel de fachada y en espacio interior, además de las intervenciones propias por el mantenimiento y adecuaciones a los nuevos usos, en el exterior no se identifico fisuras ni grietas de consideración, no se evidencian humedades ascendentes o descendentes de importancia al interior su estructura portante presenta un normal estado de conservación, construcción de 60 años de existencia, no hay problemas estructurales de consideración, en conclusión su estado de conservación es bueno.

DESCRIPCIÓN GENERAL: Inmueble MODERNO de dos pisos con semisótano, se resalta su acceso principal en ascenso, bajo el voladizo del volumen del segundo piso con balcón de reja metálica y su acceso de servicio semienterrado. Tiene un antejardín que enmarca el acceso principal y sus acabados con en piedra y granito pulido con carpintería metálica a color blanco.

POSIBILIDADES DE INTERVENCIÓN: Remodelación, mantenimiento en general El área afectada son los m2 del predio, la zona de influencia abarca la manzana catastral, las posibilidades de intervención son las obras permitidas del NIVEL 2. Los usos permitidos según la UPZ.

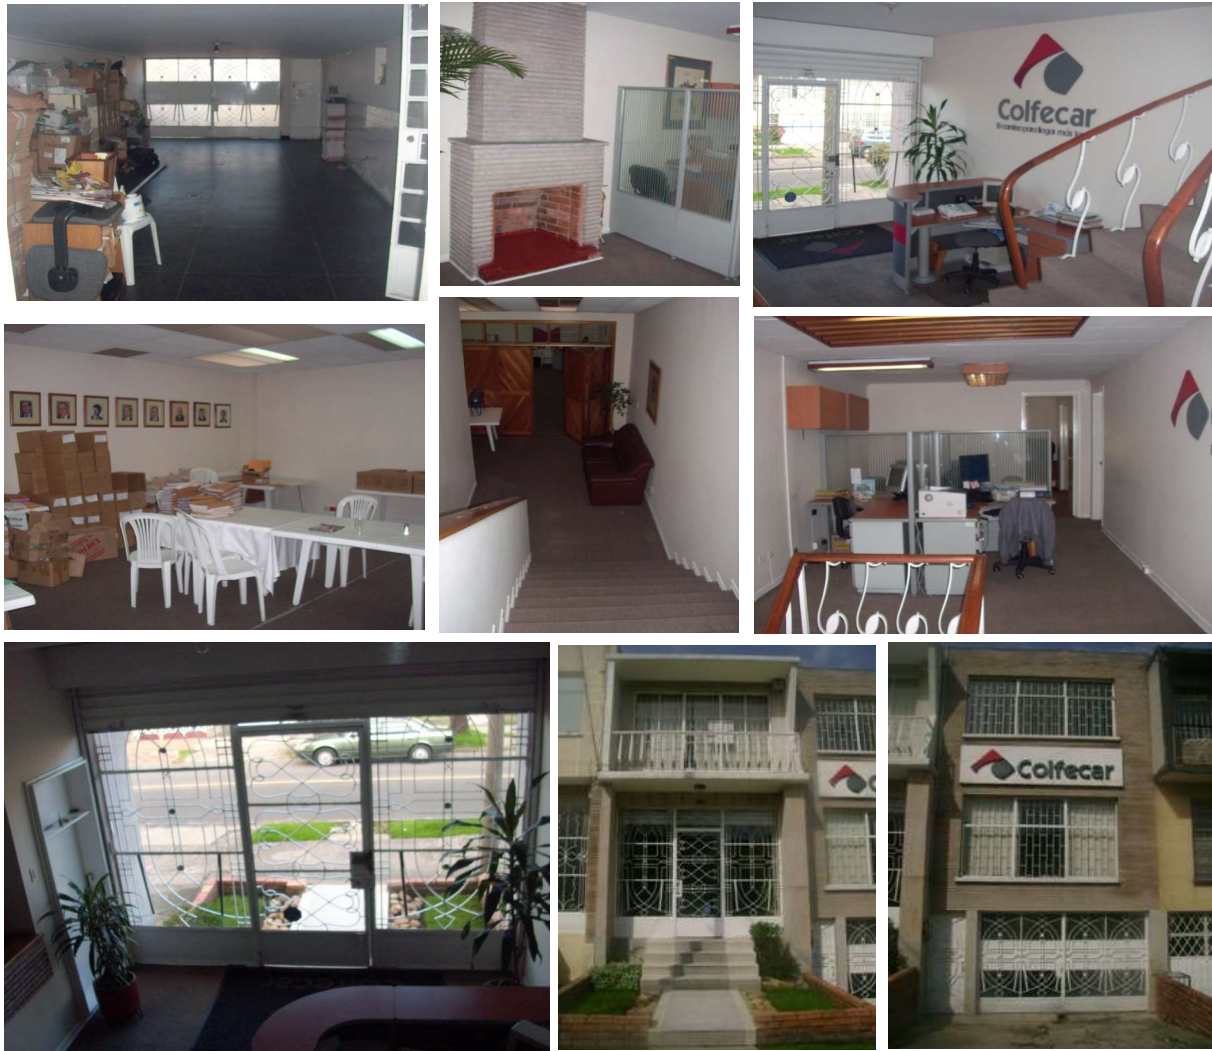
9. REGISTRO FOTOGRAFICO

No se observan en el exterior

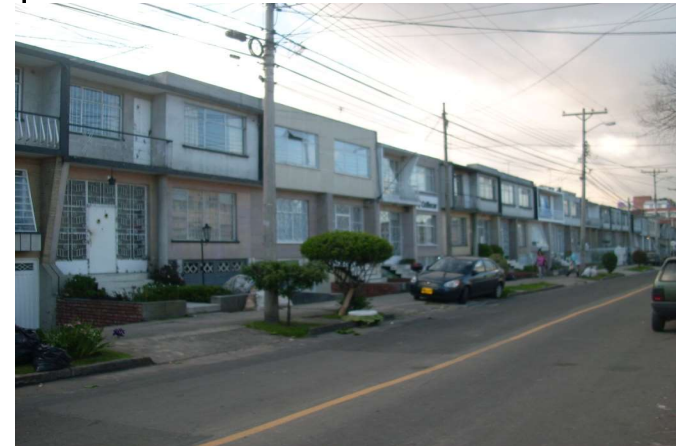
FOTOGRAFIAS DEL CONTEXTO

Conforma un Conjunto Urbano sobre la Cra 29 entre calles 39A y 40A. El diagnostico del estado de conservación, la descripción general demuestran pocas intervenciones y el inmueble mantiene el estado original la calificación es 4. El barrio AMERICAS, es un conjunto de viviendas en serie que conforman un perfil urbano continuo, homogéneo y armonico, en el tiene el paramento de construcción y el area del antejardín como elementos tipologicos de la arquitectura moderna de los años cincuenta. La época moderna (1.950 - 1.970), de la arquitectura refleja en cambio de mentalidad del arquitecto donde aparecen en sus obras nuevos diseños y materiales importados que no se encontraban en la industria nacional, con los cuales se destaca esta época como de un valioso aporte a la arquitectura contemporanea.
