<b>1. IDENTIFICACION</b>	<b>BARRIO: TEUSAQUILLO/AMERICAS</b>
--------------------------	-------------------------------------

Departamento:	CUNDINAMARCA	Municipio:	BOGOTÁ D.C	Dirección antigua:		Dirección actual:	Cra 29 No. 39A-43
---------------	--------------	------------	------------	--------------------	--	-------------------	-------------------

FICHA No:  
**296**

SECRETARIA DE PLANEACION DISTRITAL (SPD)  
INVENTARIO BIC / DECRETO 606 DEL AÑO 2001  
DIRECCION DE PATRIMONIO Y RENOVACION URBANA  
CONTRATO DE CONSULTORIA No.126/2010

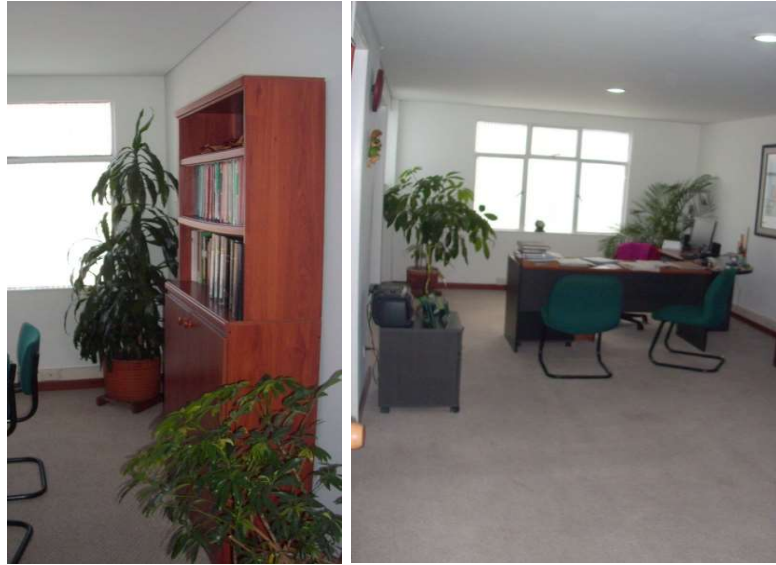
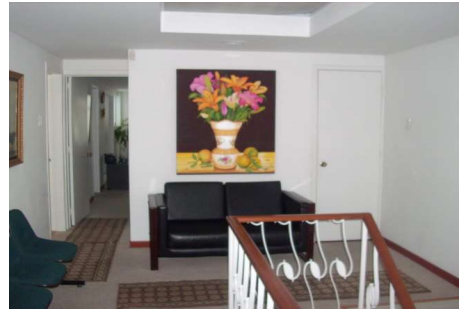
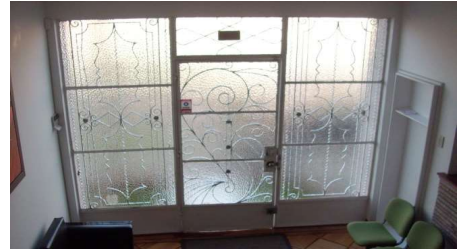
FOTOGRAFIAS DEL CONTEXTO

**DIAGNOSTICO GENERAL DEL ESTADO DE CONSERVACIÓN:** Presenta intervenciones a nivel de fachada y en espacio interior, además de las intervenciones propias por el mantenimiento y adecuaciones a los nuevos usos, en el exterior no se identifico fisuras ni grietas de consideración, no se evidencian humedades ascendentes o descendentes de importancia al interior su estructura portante presenta un normal estado de conservación, construcción de 60 años de existencia, no hay problemas estructurales de consideración, en conclusión su estado de conservación es bueno.

**DESCRIPCIÓN GENERAL:** Inmueble MODERNO de dos pisos con semisótano, se resalta su acceso principal en ascenso, bajo el voladizo del segundo piso en su totalidad y su acceso de servicio semienterrado. Tiene un antejardín que enmarca el acceso principal y sus acabados con en piedra y granito pulido con carpintería metálica a color blanco.
