FICHA No: 298

SECRETARIA DE PLANEACION DISTRITAL (SPD) INVENTARIO BIC / DECRETO 606 DEL AÑO 2001 DIRECCION DE PATRIMONIO Y RENOVACION URBANA CONTRATO DE CONSULTORIA No.126/2010	CARLOS HUGO GARZON YEPES Arquitecto – Magister en Estudio y Restauración de Monumentos Arquitectónicos

1. IDENTIFICACION **BARRIO: TEUSAQUILLO/AMERICAS** **CÓDIGO FICHA:007107-019-04**

Departamento:	CUNDINAMARCA	Municipio:	BOGOTÁ D.C	Dirección antigua:		Dirección actual:	Cra 29 No.39A-23
Localidad:	TEUSAQUILLO	No. Localidad:	13	UPZ:	TEUSAQUILLO	No. UPZ:	101
Barrio:	AMÉRICAS	Cod. Barrio:	7107	Coordenadas: X=	99794,840	Y=	103648,655
Decreto / Plancha No.	492/ 2007	No. MANZANA:	19	No. PREDIO:	4	Ced. CATASTRAL:	39A T 29 12
						Mat. INMOBILIARIA:	1453780

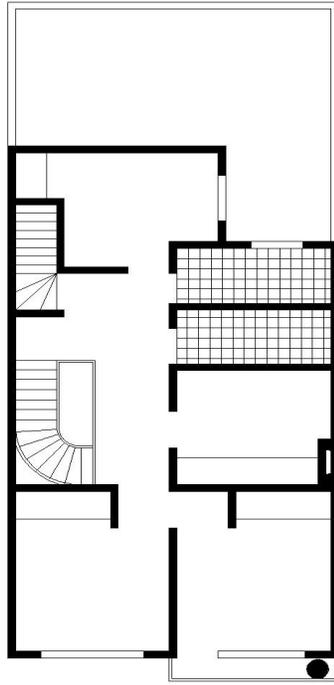
SEGUNDO PISO

Las casas constan de dos pisos y semisótano. La fachada esta conformada en dos cuerpos en uno se sube al acceso principal y zona social y el otro se desciende al garaje y zona de servicio. La zona privada esta ubicada en el segundo piso con dos escaleras una principal a la zona social y otra secundaria a la zona servicio. Los inmuebles utilizan en su construcción materiales como el concreto, perfilaría metálica y la piedra como representativos de la arquitectura moderna.

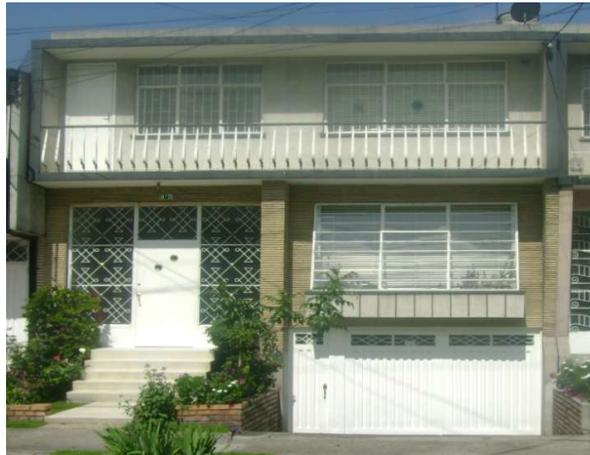
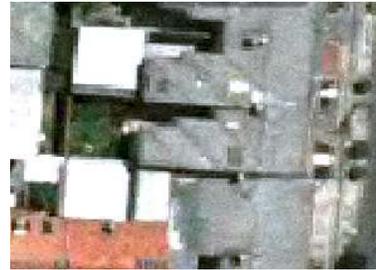
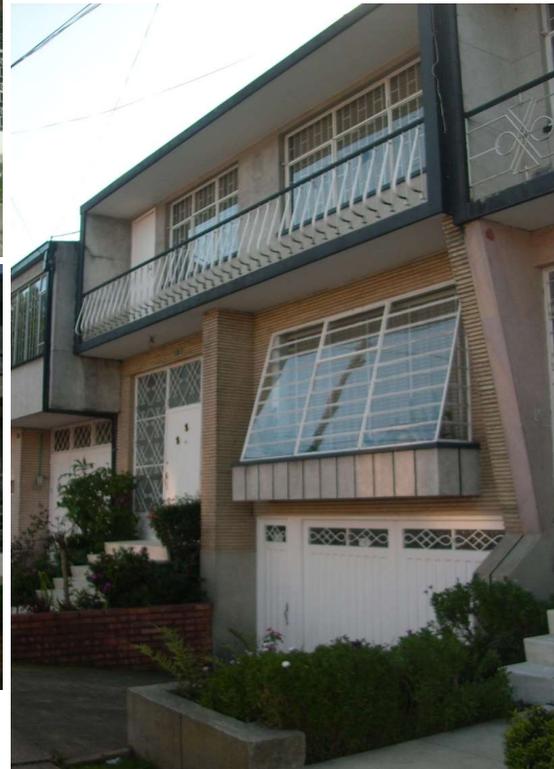
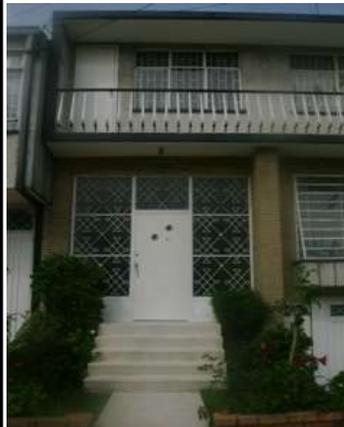
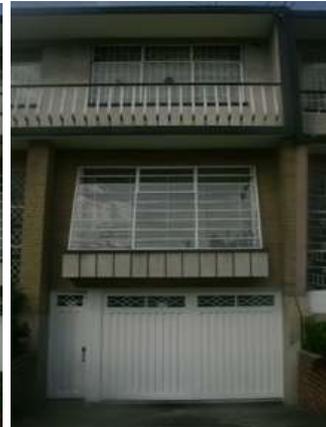
9. REGISTRO FOTOGRAFICO

DIAGNOSTICO GENERAL DEL ESTADO DE CONSERVACIÓN: Presenta intervenciones a nivel de fachada y en espacio interior, además de las intervenciones propias por el mantenimiento y adecuaciones a los nuevos usos, en el exterior no se identifico fisuras ni grietas de consideración, no se evidencian humedades ascendentes o descendentes de importancia al interior su estructura portante presenta un normal estado de conservación, construcción de 60 años de existencia, no hay problemas estructurales de consideración, en conclusión su estado de conservación es bueno.

DESCRIPCIÓN GENERAL: Inmueble MODERNO de dos pisos con semisótano, se resalta su acceso principal en ascenso, bajo un voladizo del segundo piso con balcón corrido con reja metálica y su acceso de servicio semienterrado. Tiene un antejardín que enmarca el acceso principal y sus acabados con en piedra con carpintería metálica a color verde.

ALTERACIONES A LA EDIFICACIÓN VISIBLES DESDE EL EXTERIOR: No se observan en el exterior

POSIBILIDADES DE INTERVENCIÓN: Remodelación, mantenimiento en general El área afectada son los m2 del predio, la zona de influencia abarca la manzana catastral, las posibilidades de intervención son las obras permitidas del NIVEL 2. Los usos permitidos según la UPZ.
