FICHA No: 300 Chip Catastral AAA0083OJH

SECRETARIA DE PLANEACION DISTRITAL (SPD) INVENTARIO BIC / DECRETO 606 DEL AÑO 2001 DIRECCION DE PATRIMONIO Y RENOVACION URBANA CONTRATO DE CONSULTORIA No.126/2010	CARLOS HUGO GARZON YEPES Arquitecto – Magister en Estudio y Restauración de Monumentos Arquitectónicos <small>Carrera 7 No 17 – 01 Of. 919. Bogotá - Colombia Tel: 334 58 24 / 622 56 58 - Cel: 310 310 68 38 E-MAIL: carloshgarzonarquitectos@gmail.com</small>
---	--	---	---

1. IDENTIFICACION	BARRIO:AMERICAS	CÓDIGO FICHA:007107-019-03
--------------------------	------------------------	-----------------------------------

Departamento:	CUNDINAMARCA	Municipio:	BOGOTÁ D.C	Dirección antigua:	Calle 39 BIS A No.29-20
---------------	--------------	------------	------------	--------------------	-------------------------

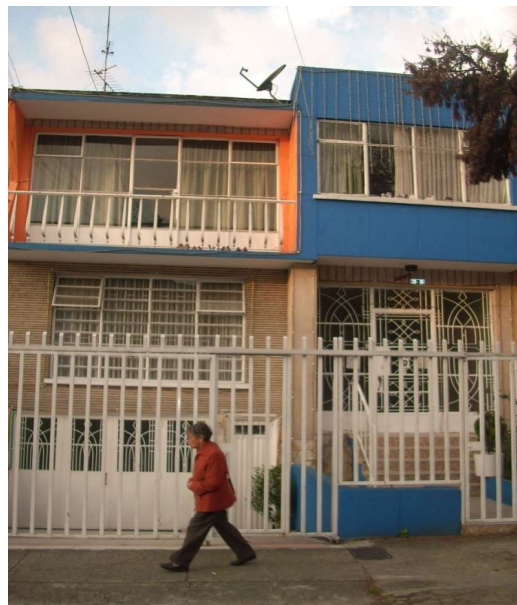
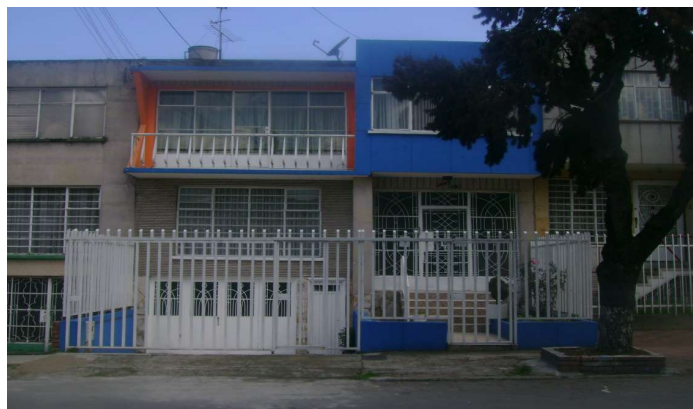
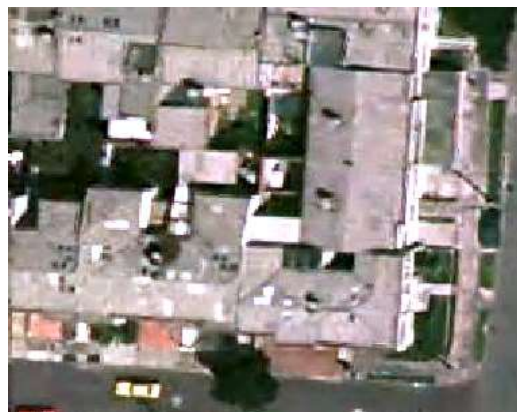
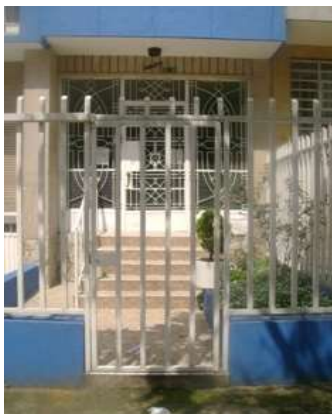
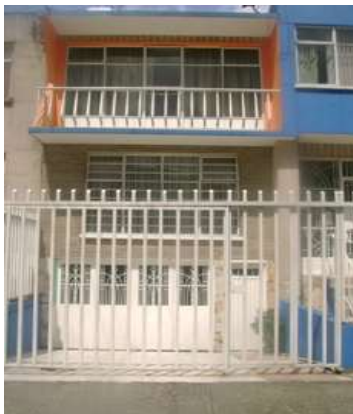
9. REGISTRO FOTOGRAFICO

DIAGNOSTICO GENERAL DEL ESTADO DE CONSERVACIÓN: Presenta intervenciones a nivel de fachada y en espacio interior, además de las intervenciones propias por el mantenimiento y adecuaciones a los nuevos usos, en el exterior no se identifico fisuras ni grietas de consideración, no se evidencian humedades ascendentes o descendentes de importancia al interior su estructura portante presenta un normal estado de conservación, construcción de 60 años de existencia, no hay problemas estructurales de consideración, en conclusión su estado de conservación es bueno.

DESCRIPCIÓN GENERAL:	Inmueble MODERNO de dos pisos con semisótano, se resalta el manejo de los retrocesos en su volumen, su acceso es frontal. Su antejardín esta cerrado en su totalidad con reja blanca a doble altura sobre bases de ladrillo con pañete y pintura de color azul y sus acabados son en piedra, pañete y pintura de color azul y naranja o con carpintería metálica a color blanco. Este inmueble se destaca por el color en su fachada.
-----------------------------	---

ALTERACIONES A LA EDIFICACIÓN VISIBLES DESDE EL EXTERIOR:	POSIBILIDADES DE INTERVENCIÓN:
Cerramiento exterior	Remodelación, mantenimiento en general El área afectada son los m2 del predio, la zona de influencia abarca la manzana catastral, las posibilidades de intervención son las obras permitidas del NIVEL 2. Los usos permitidos según la UPZ.
