FICHA No: 304

SECRETARIA DE PLANEACION DISTRITAL (SPD) INVENTARIO BIC / DECRETO 606 DEL AÑO 2001 DIRECCION DE PATRIMONIO Y RENOVACION URBANA CONTRATO DE CONSULTORIA No.126/2010	CARLOS HUGO GARZON YEPES Arquitecto – Magister en Estudio y Restauración de Monumentos Arquitectónicos Carrera 7 No 17 – 01 Of. 919. Bogotá - Colombia Tel: 334 58 24 / 622 56 58 - Cel: 310 310 68 38 E-MAIL: carloshgarzonarquitectos@gmail.com

1. IDENTIFICACION	BARRIO: TEUSAQUILLO/AMERICAS	CÓDIGO FICHA:007107-021-22
--------------------------	-------------------------------------	-----------------------------------

Departamento:	CUNDINAMARCA	Municipio:	BOGOTÁ D.C	Dirección antigua:	Transv 28B No.37-47
Localidad:	TEUSAQUILLO	No. Localidad:	13	UPZ:	TEUSAQUILLO
Barrio:	AMÉRICAS	Cod. Barrio:	7107	No. UPZ:	101
Decreto / Plancha No.	492/ 2007	Coordenadas: X=	99845,135	Y=	103360,135
No. MANZANA:	21	Pln. Urbanístico:	4 de 4	Ced. CATASTRAL:	37T28 13
No. PREDIO:	22	Mat. INMOBILIARIA:	050C01534930

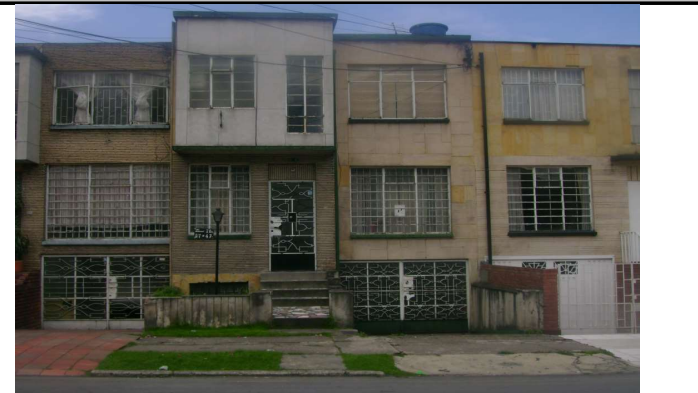
PLANO DE LOCALIZACIÓN	TRAMA URBANA	FOTOGRAFÍA (Contexto/Predio)
------------------------------	---------------------	-------------------------------------

DIAGNOSTICO GENERAL DEL ESTADO DE CONSERVACIÓN:	De acuerdo a lo observado exteriormente se encuentra en regular estado de conservación tanto su fachada como su entorno inmediato, se evidencia humedades ascendentes y mal mantenimiento en su fachada y ventaneria
---	--

DESCRIPCIÓN GENERAL:	Inmueble MODERNO de dos pisos con semisótano, se resalta el manejo de los retrocesos en su volumen, su acceso es frontal. Su antejardín enmarca el acceso principal y sus acabados son en piedra, pañete y pintura con carpintería metálica. El inmueble esta en regular estado de conservación.
----------------------	--

ALTERACIONES A LA EDIFICACIÓN VISIBLES DESDE EL EXTERIOR:	POSIBILIDADES DE INTERVENCIÓN:
No se observan en el exterior	Remodelación, mantenimiento en general El área afectada son los m2 del predio, la zona de influencia abarca la manzana catastral, las posibilidades de intervención son las obras permitidas del NIVEL 2. Los usos permitidos según la UPZ.
