FICHA No: 305

SECRETARIA DE PLANEACION DISTRITAL (SPD) INVENTARIO BIC / DECRETO 606 DEL AÑO 2001 DIRECCION DE PATRIMONIO Y RENOVACION URBANA CONTRATO DE CONSULTORIA No.126/2010	CARLOS HUGO GARZON YEPES Arquitecto – Magister en Estudio y Restauración de Monumentos Arquitectónicos

1. IDENTIFICACION **BARRIO: TEUSAQUILLO/AMERICAS** **CODIGO FICHA:007107-021-23**

DESCRIPCIÓN GENERAL: Inmueble MODERNO de dos pisos con semisótano, de tres cuerpos se resalta el manejo del voladizo sobre su acceso frontal. Su antejardín se enmarca en ladrillo a la vista con corredor en ladrillo sobre su acceso y sus acabados son en piedra con carpintería metálica a color blanco.

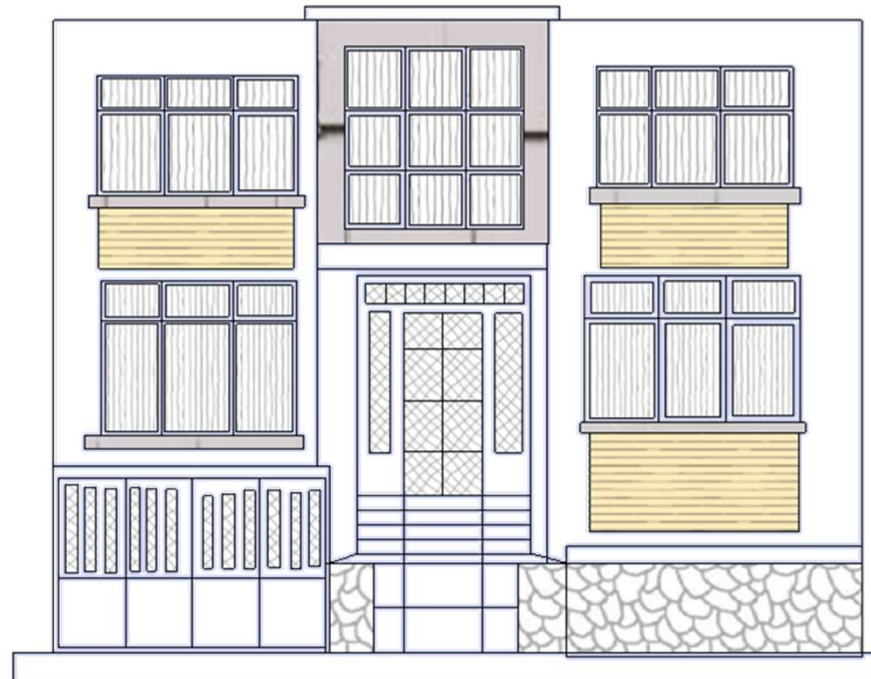
ESQUEMA DE LEVANTAMIENTO: PLANTAS, ALZADOS, FACHADAS, CORTES.

OBSERVACIONES GENERALES DE VALORACION / SIGNIFICACION CULTURAL DEL BIEN: Las casas constan de dos pisos y semisótano. La fachada esta conformada en dos cuerpos en uno se sube al acceso principal y zona social y el otro se desciende al garaje y zona de servicio. La zona privada esta ubicada en el segundo piso con dos escaleras una principal a la zona social y otra secundaria a la zona servicio. Los inmuebles utilizan en su construcción materiales como el concreto, perfiles metálicos y la piedra como representativos de la arquitectura moderna.

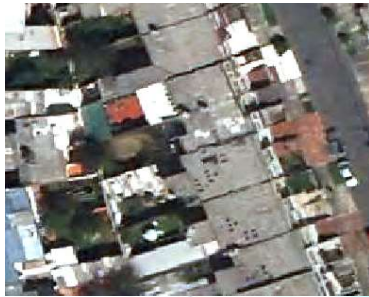
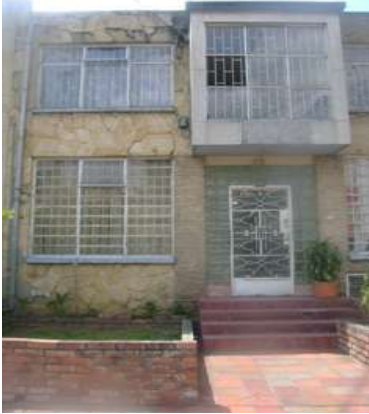
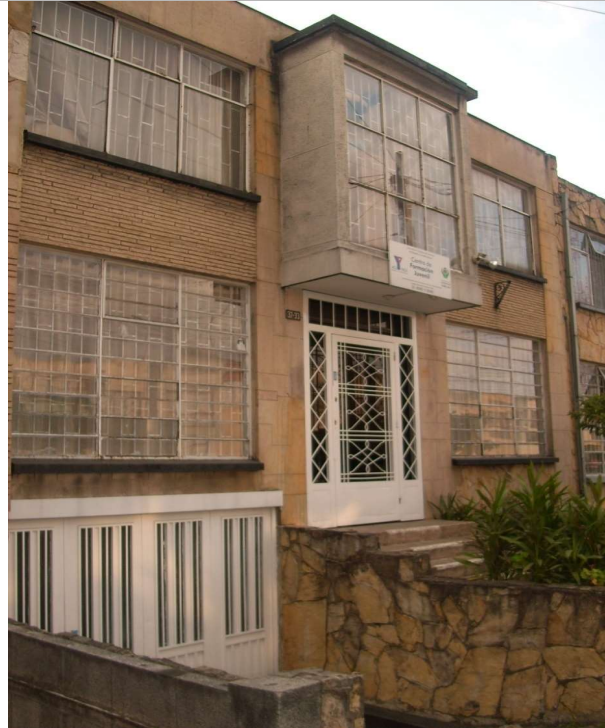
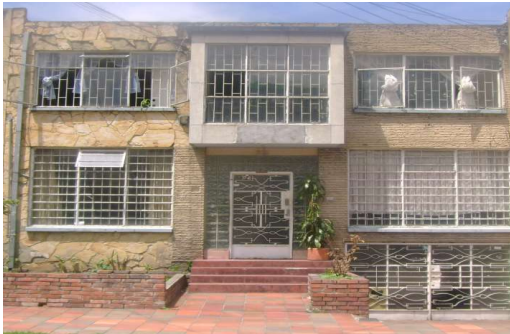
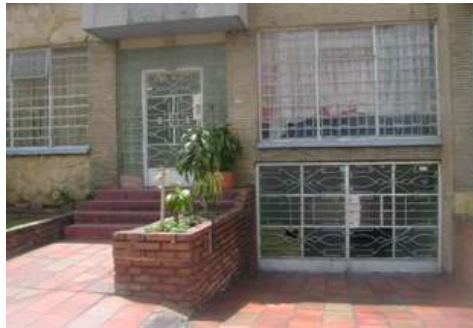
9. REGISTRO FOTOGRAFICO

DIAGNOSTICO GENERAL DEL ESTADO DE CONSERVACION: Presenta intervenciones a nivel de fachada y en espacio interior, además de las intervenciones propias por el mantenimiento y adecuaciones a los nuevos usos, en el exterior no se identifico fisuras ni grietas de consideración, no se evidencian humedades ascendentes o descendentes de importancia al interior su estructura portante presenta un normal estado de conservación, construcción de 60 años de existencia, no hay problemas estructurales de consideración, en conclusión su estado de conservación es bueno.

ALTERACIONES A LA EDIFICACION VISIBLES DESDE EL EXTERIOR:	POSIBILIDADES DE INTERVENCIÓN:
No se observan en el exterior	Remodelación, mantenimiento en general El área afectada son los m2 del predio, la zona de influencia abarca la manzana catastral, las posibilidades de intervención son las obras permitidas del NIVEL 2. Los usos permitidos según la UPZ.
