FICHA No: <b>308</b>

<b>ALCALDÍA MAYOR DE BOGOTÁ D.C.</b>	<b>SECRETARIA DE PLANEACION DISTRITAL (SPD)</b> <b>INVENTARIO BIC / DECRETO 606 DEL AÑO 2001</b> <b>DIRECCION DE PATRIMONIO Y RENOVACION URBANA</b> <b>CONTRATO DE CONSULTORIA No.126/2010</b>	<b>CARLOS HUGO GARZON YEPES</b> Arquitecto – Magister en Estudio y Restauración de Monumentos Arquitectónicos  Carrera 7 No 17 – 01 Of. 919. Bogotá - Colombia Tel: 334 58 24 / 622 56 58 - Cel: 310 310 68 38 E-MAIL: carloshgarzonarquitectos@gmail.com

<b>1. IDENTIFICACIÓN</b>		<b>BARRIO: TEUSAQUILLO/AMERICAS</b>	<b>CODIGO FICHA:007107-021-26</b>
<b>NOMBRE DEL BIEN:</b>		clasificación arquitectónica:	Arquitectura Habitacional, Vivienda urbana unifamiliar
<b>OTROS NOMBRES</b>			
<b>MODALIDAD:</b>	Inmueble de Interés Cultural (IIC) <input checked="" type="checkbox"/>	Sector de Interés Cultural (SIC)	Sector antiguo(SA)
<b>APLICACIÓN:</b>	Inmueble de Interés Cultural (IIC)	Sector de Interés Cultural (SIC)	Sector antiguo(SA)
	Sector Vivienda en Serie (SVS)	Sector con agrupaciones y conjuntos(SAC)	Monumentos conmemorativos y artísticos (MCA)
<b>CATEGORÍA:</b>	Dec. 606/2001: Conservación tipológica (CT) <input checked="" type="checkbox"/>	Conser

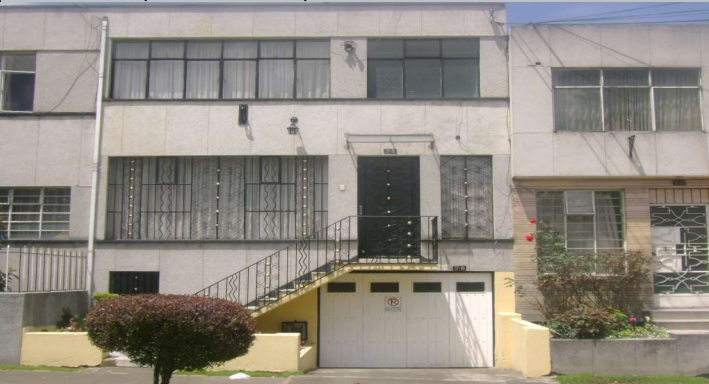
<b>PLANO DE LOCALIZACIÓN</b>	<b>TRAMA URBANA</b>	<b>FOTOGRAFÍA (Contexto/Predio)</b>

**DIAGNOSTICO GENERAL DEL ESTADO DE CONSERVACION:** Presenta intervenciones a nivel de fachada y en espacio interior, además de las intervenciones propias por el mantenimiento y adecuaciones a los nuevos usos, en el exterior no se identifico fisuras ni grietas de consideración, no se evidencian humedades ascendentes o descendentes de importancia al interior su estructura portante presenta un normal estado de conservación, construcción de 60 años de existencia, no hay problemas estructurales de consideración, en conclusión su estado de conservación es bueno.

**DESCRIPCIÓN GENERAL:** Inmueble MODERNO de dos pisos, se resalta la horizontalidad de su fachada enmarcada por sus ventanas rectangulares de lado a lado, su acceso es a nivel del segundo piso por una escalera de concreto con grano pulido con reja metálica, posee un acceso en el primer piso lo que indica que este inmueble es bifamiliar. Su antejardín se utiliza como corredor de acceso a los bifamiliares y sus acabados son en piedra con carpintería metálica a color blanco y negro.

<b>ALTERACIONES A LA EDIFICACION VISIBLES DESDE EL EXTERIOR:</b>	<b>POSIBILIDADES DE INTERVENCIÓN:</b>
No se observan en el exterior	Restauración, mantenimiento general y adecuaciones El área afectada son los m2 del predio, la zona de influencia abarca la manzana catastral, las posibilidades de intervención son las obras permitidas del NIVEL 2. Los usos permitidos según la UPZ.
