FICHA No: 310

SECRETARIA DE PLANEACION DISTRITAL (SPD) INVENTARIO BIC / DECRETO 606 DEL AÑO 2001 DIRECCION DE PATRIMONIO Y RENOVACION URBANA CONTRATO DE CONSULTORIA No.126/2010	CARLOS HUGO GARZON YEPES Arquitecto – Magister en Estudio y Restauración de Monumentos Arquitectónicos

1. IDENTIFICACION **BARRIO: TEUSAQUILLO/AMERICAS** **CODIGO FICHA:007107-022-03**

Departamento:	CUNDINAMARCA	Municipio:	BOGOTA D.C	Dirección antigua:		Dirección actual:	Clle 36 No. 28B-30
Localidad:	TEUSAQUILLO	No. Localidad:	13	UPZ:	TEUSAQUILLO	No. UPZ:	101
Barrio:	AMERICAS	Cód.. Barrio:	7107	Coordenadas: X=	99879,515	Y=	103207,575
						Pln. Urbanístico:	4 DE 4
Decreto / Plancha No.	492/ 2007	No. MANZANA:	22	No. PREDIO:	3	Ced. CATASTRAL:	35AT 289
						Mat. INMOBILIARIA:	050C00350408

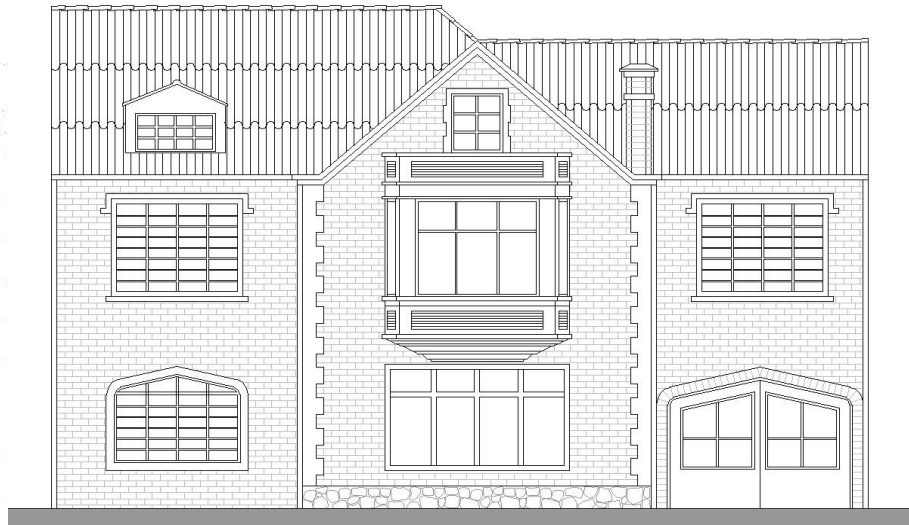
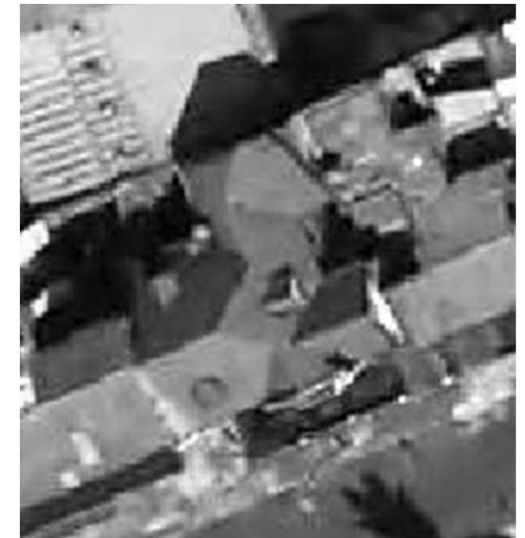
8. PLANOS ARQUITECTONICOS

ESQUEMA DE LEVANTAMIENTO: PLANTAS, ALZADOS, FACHADAS, CORTES.

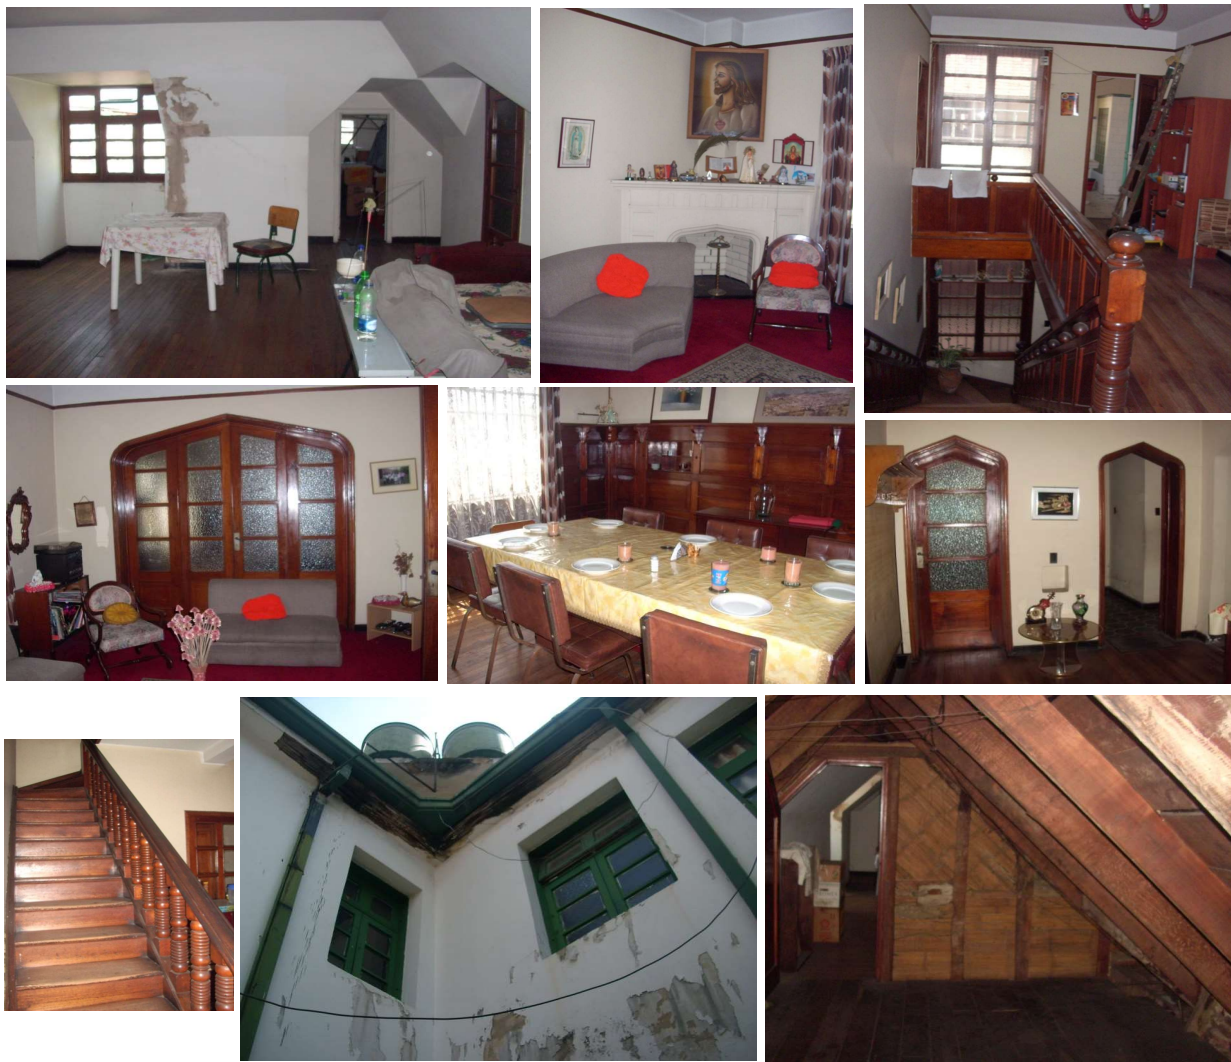
9. REGISTRO FOTOGRAFICO

DIAGNOSTICO GENERAL DEL ESTADO DE CONSERVACION: Presenta intervenciones a nivel de fachada y en espacio interior, además de las intervenciones propias por el mantenimiento y adecuaciones a los nuevos usos, en el exterior no se identifico fisuras ni grietas de consideración, no se evidencian humedades ascendentes o descendentes de importancia al interior su estructura portante presenta un normal estado de conservación, construcción de 60 años de existencia, no hay problemas estructurales de consideración, en conclusión su estado de conservación es bueno.

DESCRIPCIÓN GENERAL: Inmueble del periodo de TRANSICION, de dos pisos que tiene acabados en ladrillo a la vista, pañete y pintura. Influenciado por arquitectura inglesa donde se resalta las cubierta inclinadas y los elementos triangulares como remates en su cubierta.

ALTERACIONES A LA EDIFICACION VISIBLES DESDE EL EXTERIOR:	POSIBILIDADES DE INTERVENCIÓN:
No presenta alteraciones	Restauración, mantenimiento general y adecuaciones El área afectada son los m2 del predio, la zona de influencia abarca la manzana catastral, las posibilidades de intervención son las obras permitidas del NIVEL 2. Los usos permitidos según la UPZ.
