FICHA No: <b>312</b>

SECRETARIA DE PLANEACION DISTRITAL (SPD) INVENTARIO BIC / DECRETO 606 DEL AÑO 2001 DIRECCION DE PATRIMONIO Y RENOVACION URBANA CONTRATO DE CONSULTORIA No.126/2010	CARLOS HUGO GARZON YEPES Arquitecto – Magister en Estudio y Restauración de Monumentos Arquitectónicos

**1. IDENTIFICACION** **BARRIO: TEUSAQUILLO/AMERICAS** **CODIGO FICHA:007107-024-03**

Departamento:	CUNDINAMARCA	Municipio:	BOGOTA D.C	Dirección antigua:		Dirección actual:	Clle 39 BIS No. 29-26
Localidad:	TEUSAQUILLO	No. Localidad:	13	UPZ:	TEUSAQUILLO	No. UPZ:	101
Barrio:	AMERICAS	Cód.. Barrio:	7107	Coordenadas: X=	99768,805	Y=	103462,290
Decreto / Plancha No.	492/ 2007	No. MANZANA:	24	No. PREDIO:	3	Ced. CATASTRAL:	39BIS T 29 8
						Mat. INMOBILIARIA:	050C01289825

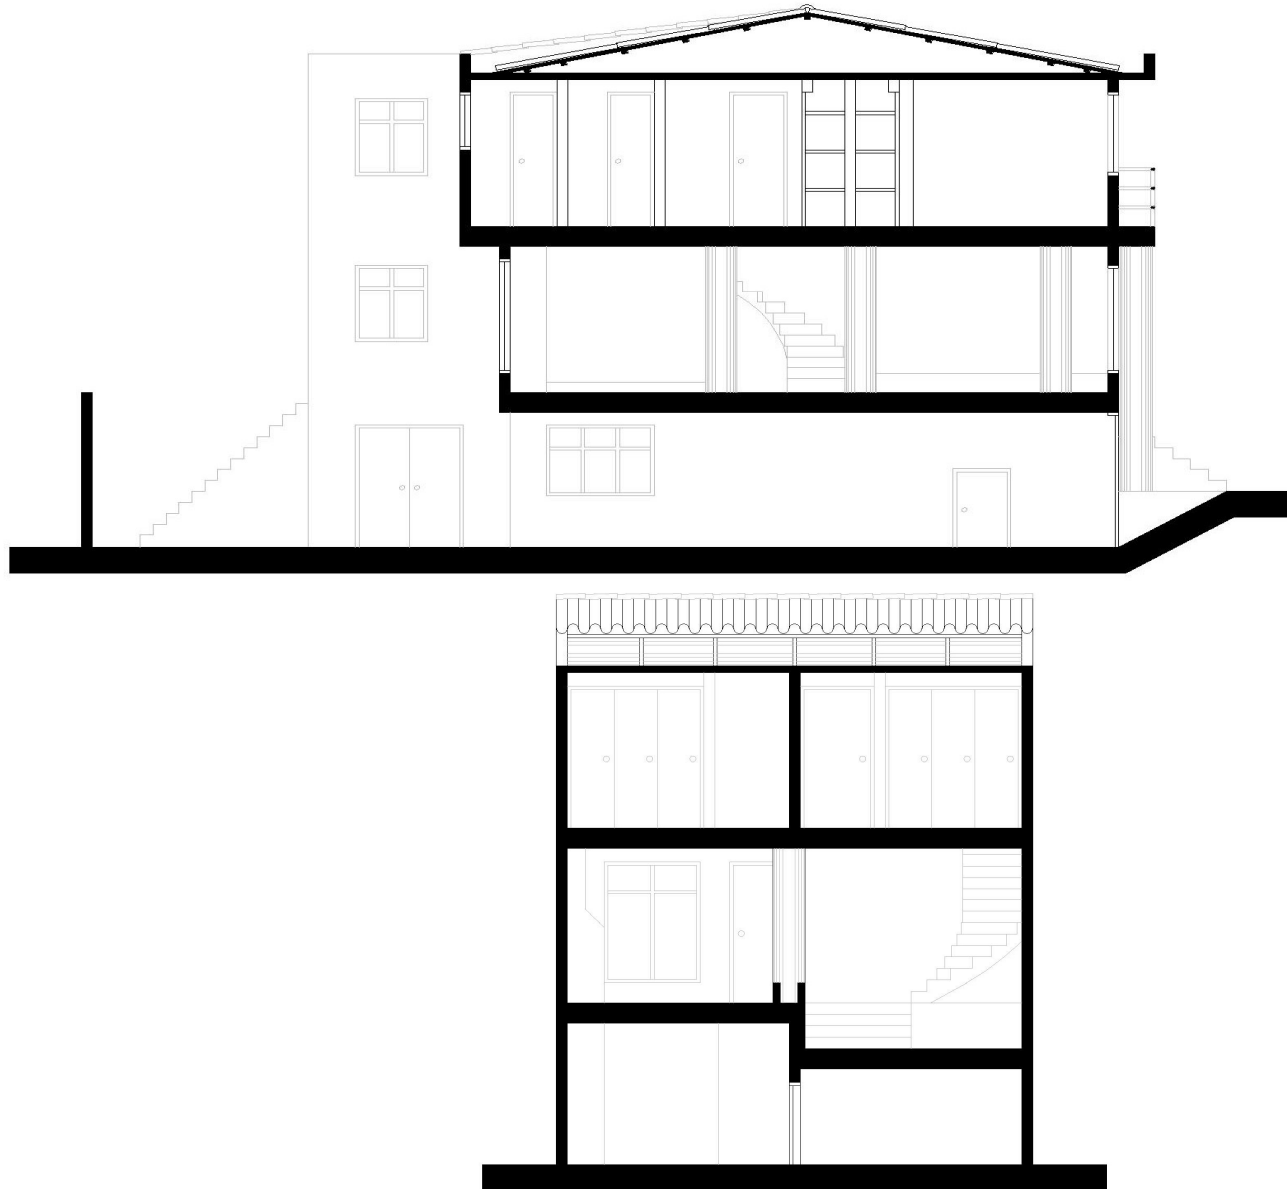
## 8. PLANOS ARQUITECTONICOS

**DESCRIPCIÓN GENERAL:** Inmueble MODERNO de dos pisos con semisótano, de dos cuerpos volumen con retrocesos y el manejo del voladizo sobre su acceso frontal. Su antejardín es cerrado con reja metálica a doble altura y sus acabados son en piedra y granito pulido con carpintería metálica a color blanco.

ESQUEMA DE LEVANTAMIENTO: PLANTAS, ALZADOS, FACHADAS, CORTES.

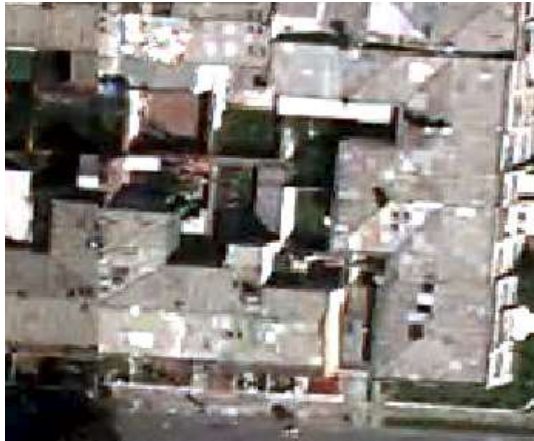
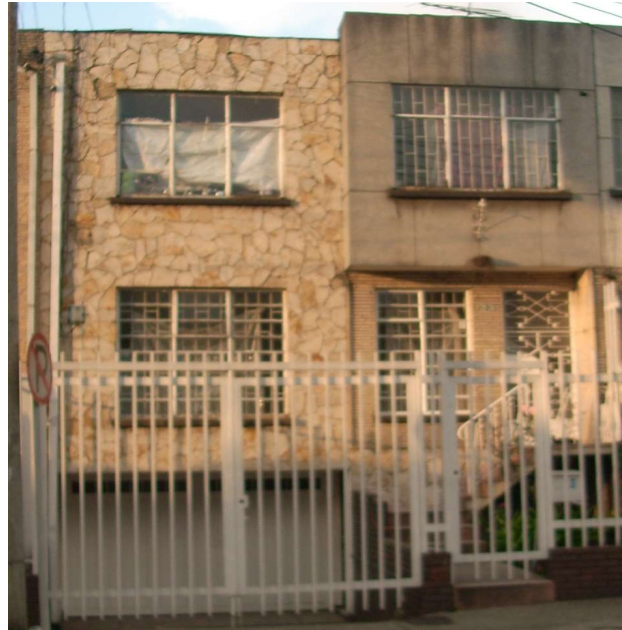
9. REGISTRO FOTOGRAFICO

**DIAGNOSTICO GENERAL DEL ESTADO DE CONSERVACION:** Presenta intervenciones a nivel de fachada y en espacio interior, además de las intervenciones propias por el mantenimiento y adecuaciones a los nuevos usos, en el exterior no se identifico fisuras ni grietas de consideración, no se evidencian humedades ascendentes o descendentes de importancia al interior su estructura portante presenta un normal estado de conservación, construcción de 60 años de existencia, no hay problemas estructurales de consideración, en conclusión su estado de conservación es bueno.

<b>ALTERACIONES A LA EDIFICACION VISIBLES DESDE EL EXTERIOR:</b>	<b>POSIBILIDADES DE INTERVENCIÓN:</b>
Cerramiento exterior	Restauración, mantenimiento general y adecuaciones El área afectada son los m2 del predio, la zona de influencia abarca la manzana catastral, las posibilidades de intervención son las obras permitidas del NIVEL 2. Los usos permitidos según la UPZ.
