| FICHA No: 315 Chip Catastral AAA0083OOSY | ALCALDÍA MAYOR DE BOGOTÁ D.C. | SECRETARIA DE PLANEACION DISTRITAL (SPD) INVENTARIO BIC / DECRETO 606 DEL AÑO 2001 DIRECCION DE PATRIMONIO Y RENOVACION URBANA CONTRATO DE CONSULTORIA No.126/2010 | CARLOS HUGO GARZON YEPES Arquitecto – Magister en Estudio y Restauración de Monumentos Arquitectónicos Carrera 7 No 17 – 01 Of. 919. Bogotá - Colombia Tel: 334 58 24 / 622 56 58 - Cel: 310 310 68 38 E-MAIL: carloshgarzonarquitectos@gmail.com |

| 1. IDENTIFICACION | BARRIO: AMERICAS | CODIGO FICHA:007107-024-06 |

| NOMBRE DEL BIEN: | clasificación arquitectónica: | Arquitectura Habitacional, Vivienda urbana unifamiliar |

| Departamento: | CUNDINAMARCA | Municipio: | BOGOTA D.C | Dirección antigua: | Dirección actual: | Cille 39 BIS No. 29- 48 |

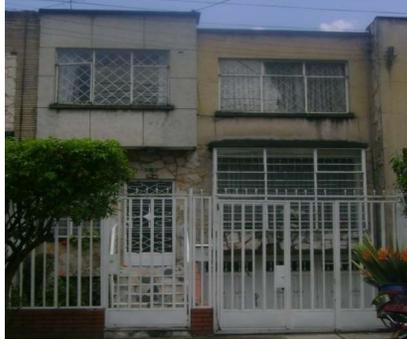
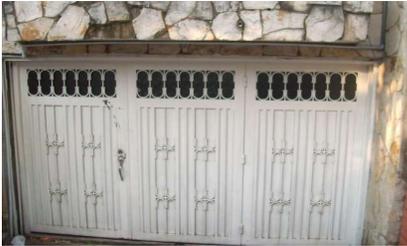
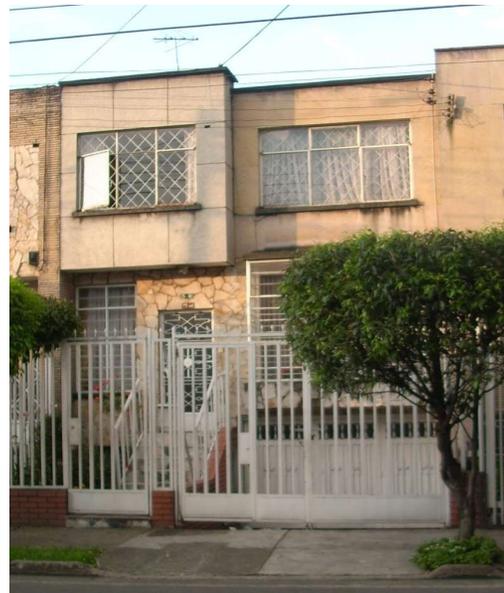
FOTOGRAFIAS DEL CONTEXTO

DIAGNOSTICO GENERAL DEL ESTADO DE CONSERVACION: Presenta intervenciones a nivel de fachada y en espacio interior, además de las intervenciones propias por el mantenimiento y adecuaciones a los nuevos usos, en el exterior no se identifico fisuras ni grietas de consideración, no se evidencian humedades ascendentes o descendentes de importancia al interior su estructura portante presenta un normal estado de conservación, construcción de 60 años de existencia, no hay problemas estructurales de consideración, en conclusión su estado de conservación es bueno.

DESCRIPCIÓN GENERAL: Inmueble MODERNO de dos pisos con semisótano, con retrocesos en su volumen, el manejo del voladizo sobre el acceso frontal. Su antejardín es cerrado con reja metálica a doble altura y sus acabados son en piedra, pañete y pintura con carpintería metálica a color blanco.

POSIBILIDADES DE INTERVENCIÓN: Restauración, mantenimiento general y adecuaciones El área afectada son los m2 del predio, la zona de influencia abarca la manzana catastral, las posibilidades de intervención son las obras permitidas del NIVEL 2. Los usos permitidos según la UPZ.
