<b>1. IDENTIFICACION</b>	<b>BARRIO: TEUSAQUILLO/AMERICAS</b>	<b>CODIGO FICHA:007107-024-19</b>
--------------------------	-------------------------------------	-----------------------------------

NOMBRE DEL BIEN:		clasificación arquitectónica:	Arquitectura Habitacional, Vivienda urbana unifamiliar
OTROS NOMBRES			
MODALIDAD:	Inmueble de Interés Cultural (IIC) <input checked="" type="checkbox"/>	Sector de Interés Cultural (SIC) <input type="checkbox"/>	Sector antiguo(SA) <input type="checkbox"/>
APLICACIÓN:	Inmueble de Interés Cultural (IIC) <input type="checkbox"/>	Sector de Interés Cultural (SIC) <input type="checkbox"/>	Sector antiguo(SA) <input type="checkbox"/>
	Sector Vivienda en Serie (SVS) <input type="checkbox"/>	Sector con agrupaciones y conjuntos(SAC) <input type="checkbox"/>	Monumentos conmemorativos y artísticos (MCA) <input type="checkbox"/>
CATEGORÍA:	Dec. 606/2001: Conservación tipológica (CT) <input checked="" type="checkbox"/>	Conservación Integral (CI) <input type="checkbox"/>	Restitución parcial (RP) <input type="checkbox"/>
	Categoría Monumental (CM) <input type="checkbox"/>	Dec. 678/1994 Conservación Monumental (A) <input type="checkbox"/>	Restitución total (R

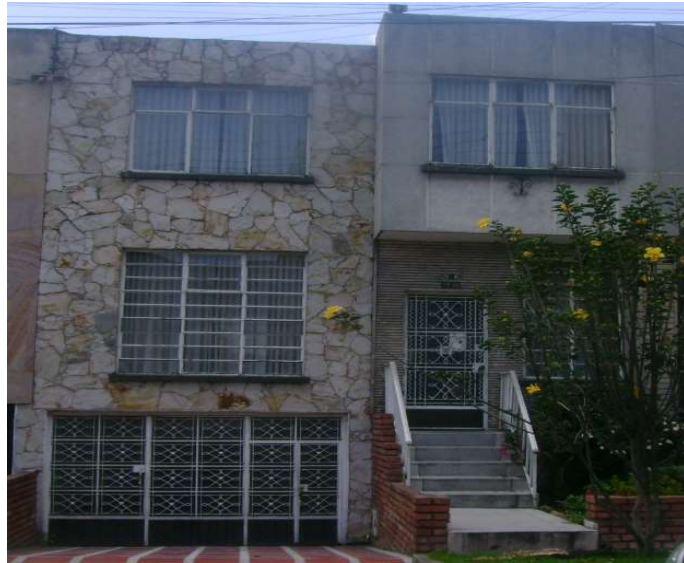
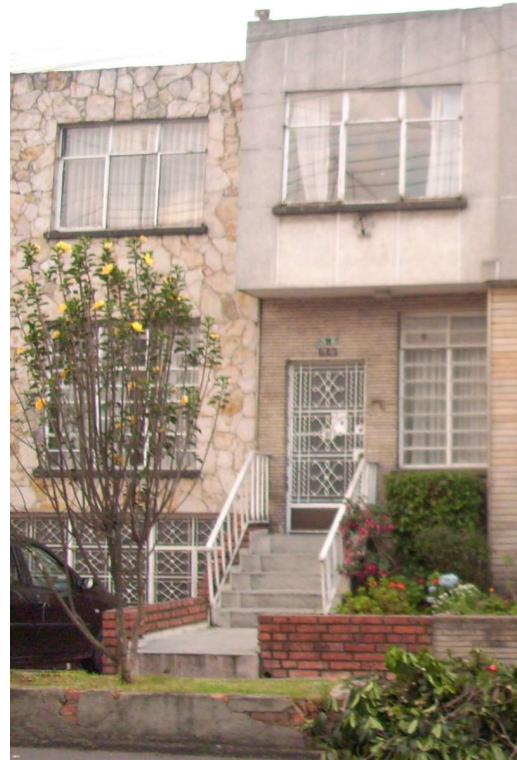
FOTOGRAFIAS DEL CONTEXTO

**DIAGNOSTICO GENERAL DEL ESTADO DE CONSERVACION:** De acuerdo a lo observado exteriormente se encuentra en regular estado de conservación tanto su fachada como su entorno inmediato, este inmueble presenta problemas de humedades, mantenimiento regular.

**DESCRIPCIÓN GENERAL:** Inmueble MODERNO de dos pisos con semisótano, con retrocesos en su volumen, el manejo del voladizo sobre el acceso frontal. Su antejardín enmarca su acceso principal y esta cerrado con reja metálica a media altura con base en ladrillo a la vista y sus acabados son en piedra y granito pulido con carpintería metálica a color blanco.

<b>ALTERACIONES A LA EDIFICACION VISIBLES DESDE EL EXTERIOR:</b>	<b>POSIBILIDADES DE INTERVENCIÓN:</b>
No se observan en el exterior	Restauración, mantenimiento general y adecuaciones El área afectada son los m2 del predio, la zona de influencia abarca la manzana catastral, las posibilidades de intervención son las obras permitidas del NIVEL 2. Los usos permitidos según la UPZ.
