FICHA No: 319

SECRETARIA DE PLANEACION DISTRITAL (SPD) INVENTARIO BIC / DECRETO 606 DEL AÑO 2001 DIRECCION DE PATRIMONIO Y RENOVACION URBANA CONTRATO DE CONSULTORIA No.126/2010	CARLOS HUGO GARZON YEPES Arquitecto – Magister en Estudio y Restauración de Monumentos Arquitectónicos

1. IDENTIFICACION **BARRIO: TEUSAQUILLO/AMERICAS** **CODIGO FICHA:007107-024-20**

Departamento:	CUNDINAMARCA	Municipio:	BOGOTA D.C	Dirección antigua:		Dirección actual:	Clle 39 BIS A No.29-37
Localidad:	TEUSAQUILLO	No. Localidad:	13	UPZ:	TEUSAQUILLO	No. UPZ:	101
Barrio:	AMERICAS	Cód.. Barrio:	7107	Coordenadas: X=	99756,100	Y=	103485,790
				Pln. Urbanístico:	4 DE 4		
Decreto / Plancha No.	492/ 2007	No. MANZANA:	24	No. PREDIO:	20	Ced. CATASTRAL:	39BIS T 29 12
						Mat. INMOBILIARIA:	050C01349578

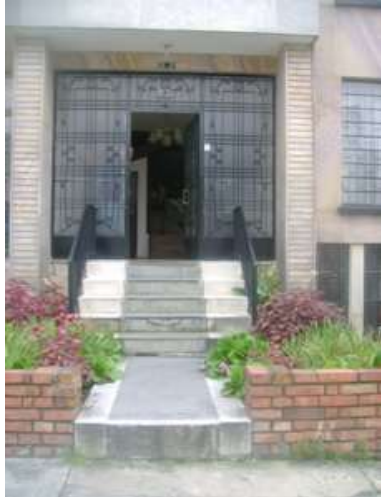
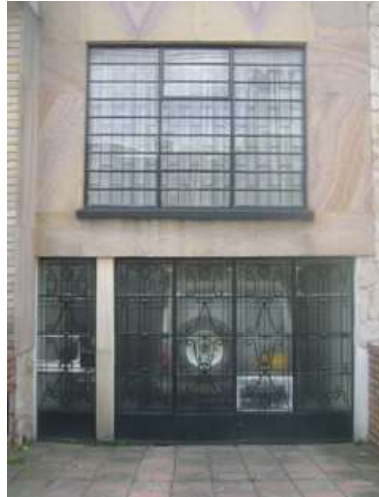
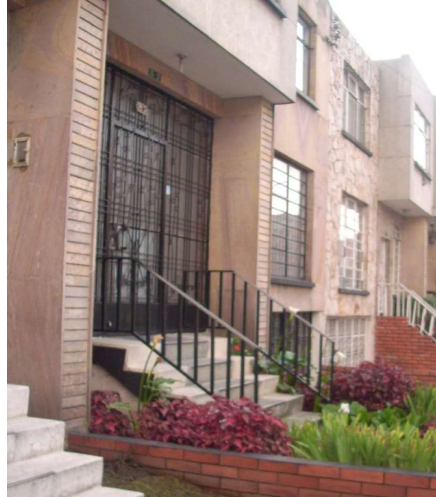
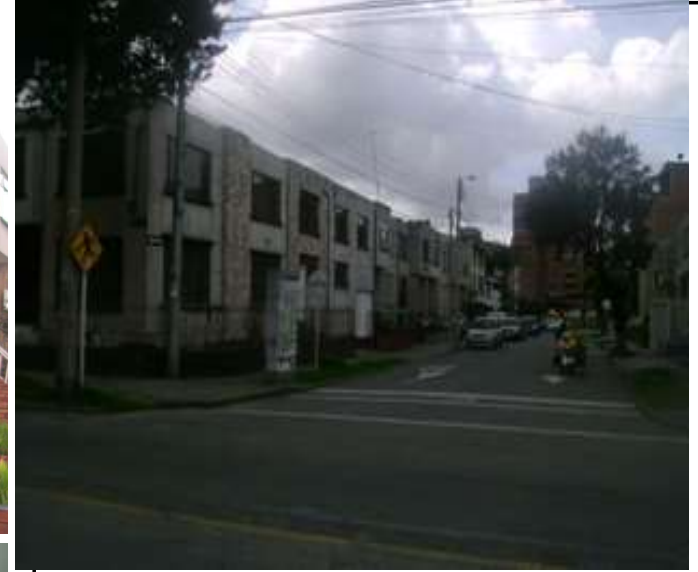
FOTOGRAFIAS DEL CONTEXTO

DIAGNOSTICO GENERAL DEL ESTADO DE CONSERVACION: Presenta intervenciones a nivel de fachada y en espacio interior, además de las intervenciones propias por el mantenimiento y adecuaciones a los nuevos usos, en el exterior no se identifico fisuras ni grietas de consideración, no se evidencian humedades ascendentes o descendentes de importancia al interior su estructura portante presenta un normal estado de conservación, construcción de 60 años de existencia, no hay problemas estructurales de consideración, en conclusión su estado de conservación es bueno.

DESCRIPCIÓN GENERAL: Inmueble MODERNO de dos pisos con semisótano, con retrocesos en su volumen, el manejo del voladizo sobre el acceso frontal con columnas que lo resaltan en piedra. Su antejardín enmarca su acceso principal y las escaleras tienen granito de colores. Los acabados son en piedra con carpintería metálica a color negro.
