FICHA No: 320

SECRETARIA DE PLANEACION DISTRITAL (SPD) INVENTARIO BIC / DECRETO 606 DEL AÑO 2001 DIRECCION DE PATRIMONIO Y RENOVACION URBANA CONTRATO DE CONSULTORIA No.126/2010

1. IDENTIFICACION **BARRIO: TEUSAQUILLO/AMERICAS** **CODIGO FICHA:007107-024-21**

Departamento:	CUNDINAMARCA	Municipio:	BOGOTA D.C	Dirección antigua:		Dirección actual:	Clle 39 BIS A No. 29-33
Localidad:	TEUSAQUILLO	No. Localidad:	13	UPZ:	TEUSAQUILLO	No. UPZ:	101
Barrio:	AMERICAS	Cód.. Barrio:	7107	Coordenadas: X=	99763,380	Y=	103485,260
Decreto / Plancha No.	492/ 2007	No. MANZANA:	24	No. PREDIO:	21	Ced. CATASTRAL:	39 BIS T 29 13
						Mat. INMOBILIARIA:	050C00697486

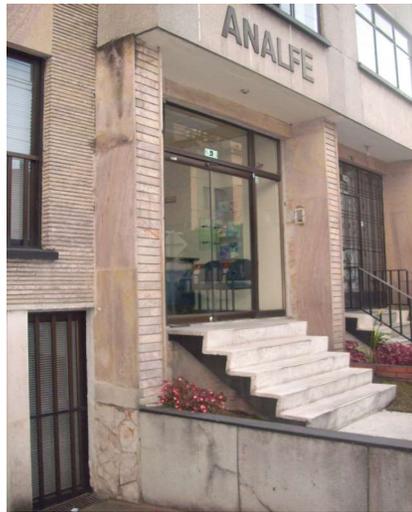
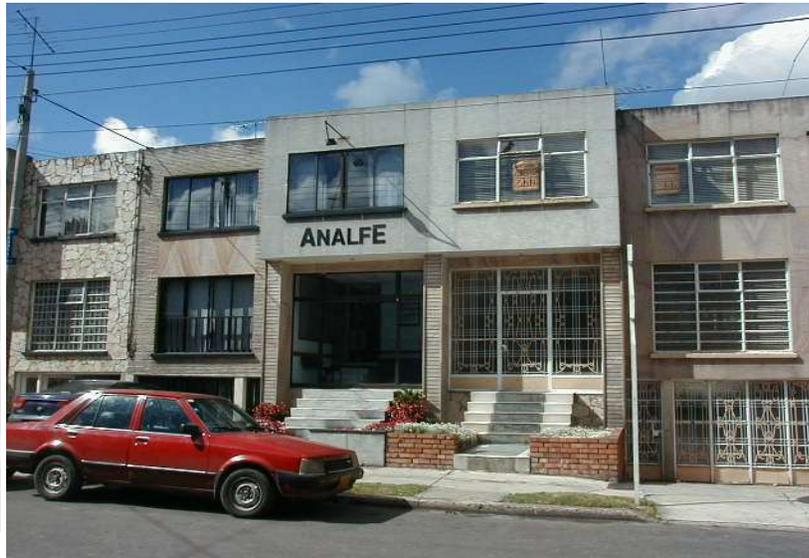
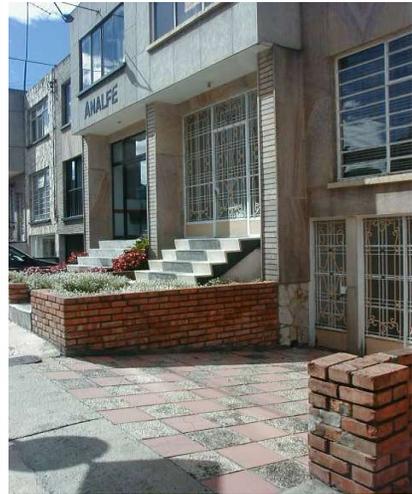
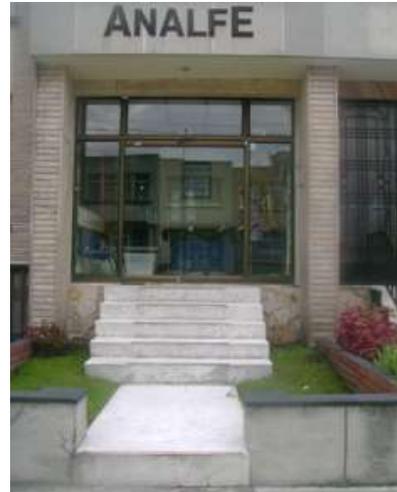
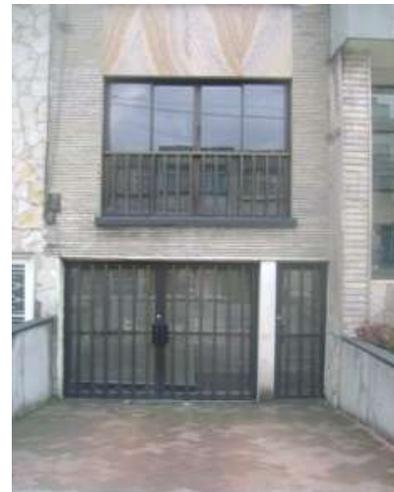
9. REGISTRO FOTOGRAFICO

DIAGNOSTICO GENERAL DEL ESTADO DE CONSERVACION: Presenta intervenciones a nivel de fachada y en espacio interior, además de las intervenciones propias por el mantenimiento y adecuaciones a los nuevos usos, en el exterior no se identifico fisuras ni grietas de consideración, no se evidencian humedades ascendentes o descendentes de importancia al interior su estructura portante presenta un normal estado de conservación, construcción de 60 años de existencia, no hay problemas estructurales de consideración, en conclusión su estado de conservación es bueno.

DESCRIPCIÓN GENERAL: Inmueble MODERNO de dos pisos con semisótano, con retrocesos en su volumen, el manejo del voladizo sobre el acceso frontal con columnas que lo resaltan en piedra. Su antejardín enmarca su acceso principal y las escaleras tienen granito de colores. Los acabados son en piedra con carpintería metálica a color negro. Su uso actual es de oficina.

ALTERACIONES A LA EDIFICACION VISIBLES DESDE EL EXTERIOR:	POSIBILIDADES DE INTERVENCIÓN:
No se observan en el exterior	Restauración, mantenimiento general y adecuaciones El área afectada son los m2 del predio, la zona de influencia abarca la manzana catastral, las posibilidades de intervención son las obras permitidas del NIVEL 2. Los usos permitidos según la UPZ.
