FICHA No: <b>321</b>

SECRETARIA DE PLANEACION DISTRITAL (SPD) INVENTARIO BIC / DECRETO 606 DEL AÑO 2001 DIRECCION DE PATRIMONIO Y RENOVACION URBANA CONTRATO DE CONSULTORIA No.126/2010

**1. IDENTIFICACION** **BARRIO: TEUSAQUILLO/AMERICAS** **CODIGO FICHA:007107-024-19**

Departamento:	CUNDINAMARCA	Municipio:	BOGOTA D.C	Dirección antigua:		Dirección actual:	Clle 39 BIS A No. 29-23
Localidad:	TEUSAQUILLO	No. Localidad:	13	UPZ:	TEUSAQUILLO	No. UPZ:	101
Barrio:	AMERICAS	Cód.. Barrio:	7107	Coordenadas: X=	99770,210	Y=	103484,785
Decreto / Plancha No.	492/ 2007	No. MANZANA:	24	No. PREDIO:	19	Ced. CATASTRAL:	39 BIS T 29 14
						Mat. INMOBILIARIA:	050C00198346

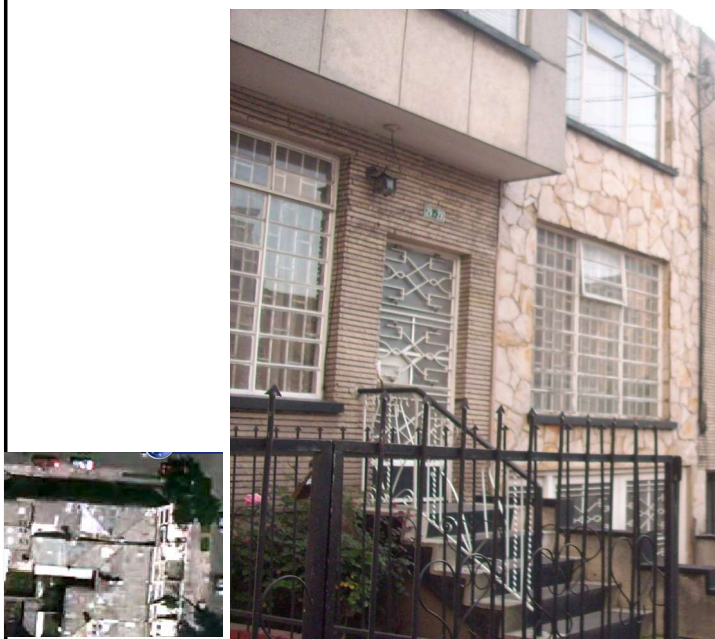
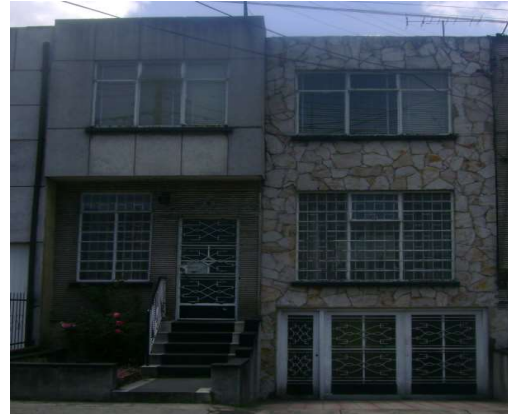
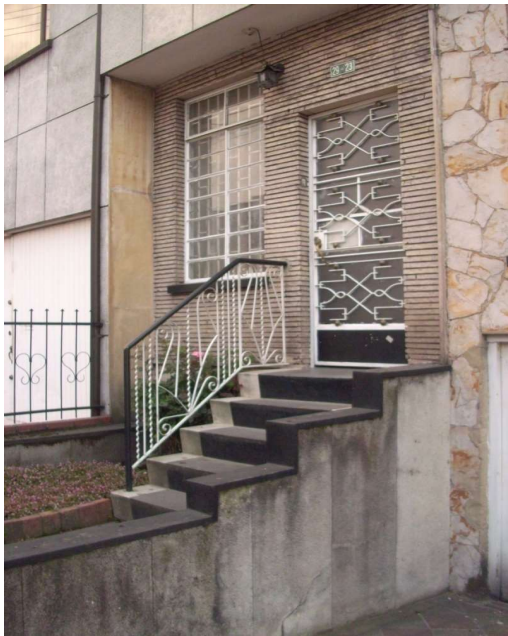
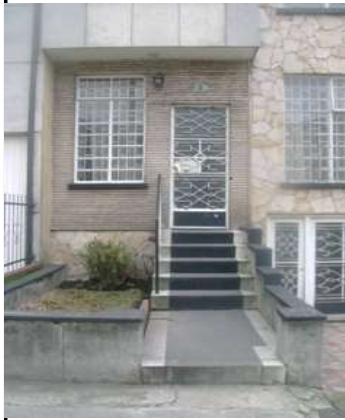
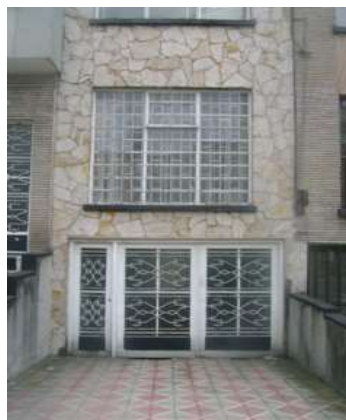
9. REGISTRO FOTOGRAFICO

**DIAGNOSTICO GENERAL DEL ESTADO DE CONSERVACION:** Presenta intervenciones a nivel de fachada y en espacio interior, además de las intervenciones propias por el mantenimiento y adecuaciones a los nuevos usos, en el exterior no se identifico fisuras ni grietas de consideración, no se evidencian humedades ascendentes o descendentes de importancia al interior su estructura portante presenta un normal estado de conservación, construcción de 60 años de existencia, no hay problemas estructurales de consideración, en conclusión su estado de conservación es bueno.

**DESCRIPCIÓN GENERAL:** Inmueble MODERNO de dos pisos con semisótano, con retrocesos en su volumen, el manejo del voladizo sobre el acceso frontal. Su antejardín no existe y se cambio por un corredor en ladrillo que remata en una escalera con reja metálica en su acceso principal. Los acabados son en piedra con granito pulido y carpintería metálica en color blanco.

<b>ALTERACIONES A LA EDIFICACION VISIBLES DESDE EL EXTERIOR:</b>	<b>POSIBILIDADES DE INTERVENCIÓN:</b>
No se observan en el exterior	Restauración, mantenimiento general y adecuaciones El área afectada son los m2 del predio, la zona de influencia abarca la manzana catastral, las posibilidades de intervención son las obras permitidas del NIVEL 2. Los usos permitidos según la UPZ.
