FICHA No: 322

ALCALDÍA MAYOR DE BOGOTÁ D.C.	SECRETARIA DE PLANEACION DISTRITAL (SPD) INVENTARIO BIC / DECRETO 606 DEL AÑO 2001 DIRECCION DE PATRIMONIO Y RENOVACION URBANA CONTRATO DE CONSULTORIA No.126/2010	CARLOS HUGO GARZON YEPES Arquitecto – Magister en Estudio y Restauración de Monumentos Arquitectónicos

1. IDENTIFICACIÓN | **BARRIO: TEUSAQUILLO/AMERICAS** | **CODIGO FICHA:007107-024-18**

Departamento:	CUNDINAMARCA	Municipio:	BOGOTA D.C	Dirección antigua:		Dirección actual:	Cra 29 No.39-43
Localidad:	TEUSAQUILLO	No. Localidad:	13	UPZ:	TEUSAQUILLO	No. UPZ:	101
Barrio:	AMERICAS	Cód. Barrio:	7107	Coordenadas: X=	99785,100	Y=	103481,235
				Pln. Urbanístico:	4 DE 4		
Decreto / Plancha No.	492/ 2007	No. MANZANA:	24	No. PREDIO:	18	Ced. CATASTRAL:	39 BIS T 29 17
						Mat. INMOBILIARIA:	050C0026004

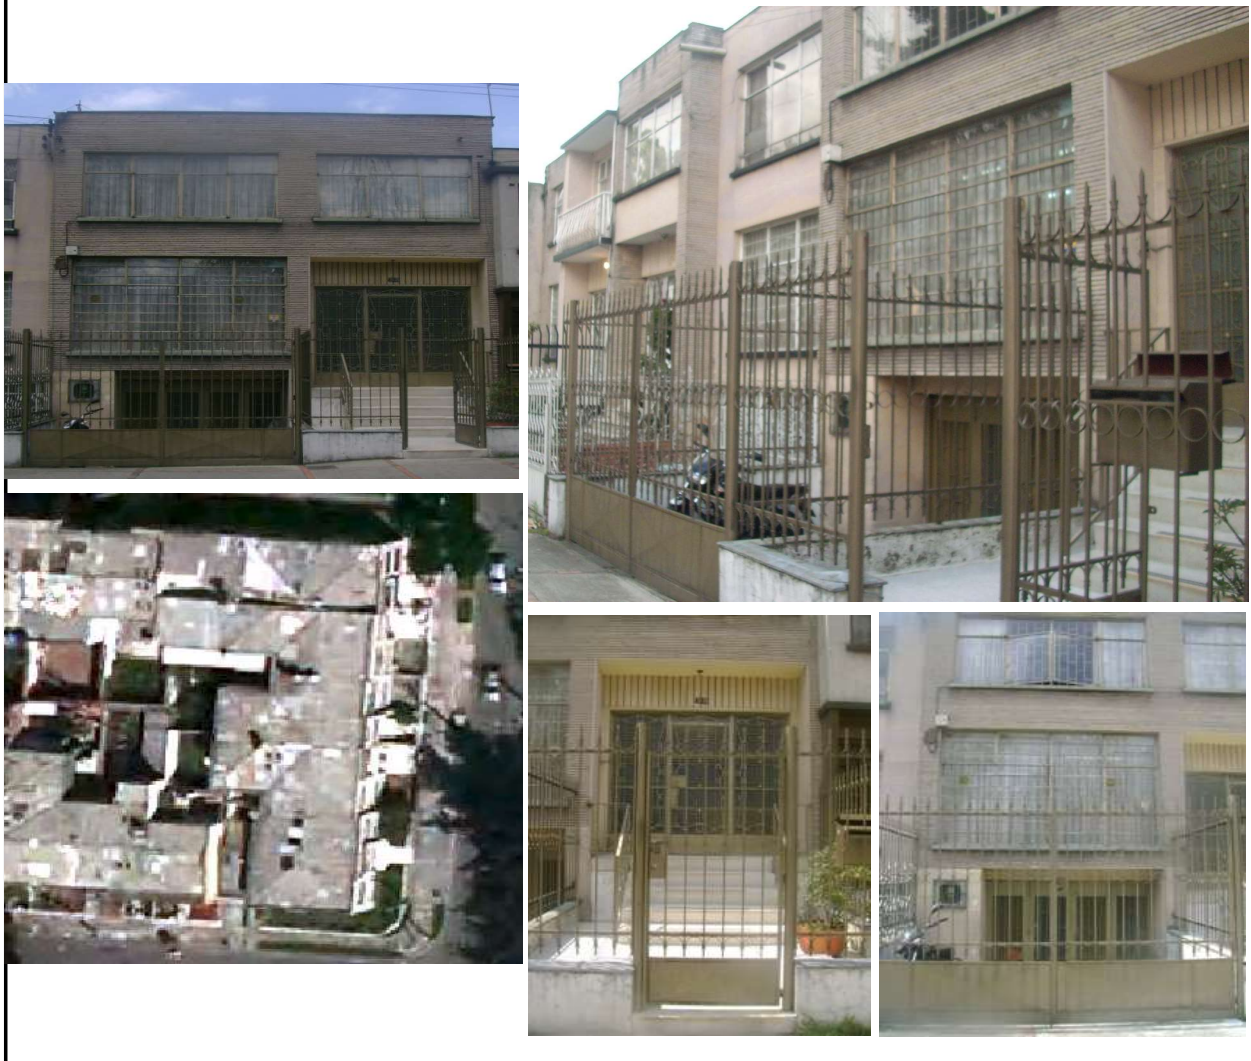
9. REGISTRO FOTOGRAFICO

DIAGNOSTICO GENERAL DEL ESTADO DE CONSERVACION: Presenta intervenciones a nivel de fachada y en espacio interior, además de las intervenciones propias por el mantenimiento y adecuaciones a los nuevos usos, en el exterior no se identifico fisuras ni grietas de consideración, no se evidencian humedades ascendentes o descendentes de importancia al interior su estructura portante presenta un normal estado de conservación, construcción de 60 años de existencia, no hay problemas estructurales de consideración, en conclusión su estado de conservación es bueno.

DESCRIPCIÓN GENERAL: Inmueble MODERNO de dos pisos con semisótano, sin retrocesos en su volumen con paramento parejo, el manejo del voladizo corrido en todo el segundo piso sobre el acceso frontal. Su antejardín esta cerrado con reja metálica a doble altura con base en ladrillo con pañete y pintura. Los acabados son en granito pulido con carpintería metálica a color café.

ALTERACIONES A LA EDIFICACION VISIBLES DESDE EL EXTERIOR:	POSIBILIDADES DE INTERVENCIÓN:
Cerramiento exterior	Restauración, mantenimiento general y adecuaciones El área afectada son los m2 del predio, la zona de influencia abarca la manzana catastral, las posibilidades de intervención son las obras permitidas del NIVEL 2. Los usos permitidos según la UPZ.
