FICHA No: 324

SECRETARIA DE PLANEACION DISTRITAL (SPD) INVENTARIO BIC / DECRETO 606 DEL AÑO 2001 DIRECCION DE PATRIMONIO Y RENOVACION URBANA CONTRATO DE CONSULTORIA No.126/2010	CARLOS HUGO GARZON YEPES Arquitecto – Magister en Estudio y Restauración de Monumentos Arquitectónicos

1. IDENTIFICACIÓN		BARRIO: TEUSAQUILLO/AMERICAS	CODIGO FICHA:007107-024-26
NOMBRE DEL BIEN:		clasificación arquitectónica:	Arquitectura Habitacional, Vivienda urbana unifamiliar
OTROS NOMBRES			
MODALIDAD:	Inmueble de Interés Cultural (IIC)	<input checked="" type="checkbox"/>	Sector de Interés Cultural (SIC)
APLICACIÓN:	Inmueble de Interés Cultural (IIC)		Sector antiguo(SA)
	Sector Vivienda en Serie (SVS)		Sector de Desarrollo Individual(SDI)
CATEGORÍA:	Dec. 606/2001: Conservación tipológica (CT)	<input checked="" type="checkbox"/>	Restitución parcial (RP)
	Categoría Monumental (CM)		Restitución total (RT)
DECLARATORIA:	Tiene Declaratoria como BIC?	<input checked="" type="checkbox"/>	Declaratorias Anteriores:
	Ámbito de la Declaratoria:	Decreto 606/2001	Normativa:
			CONSERVACION TIPOLOGICA

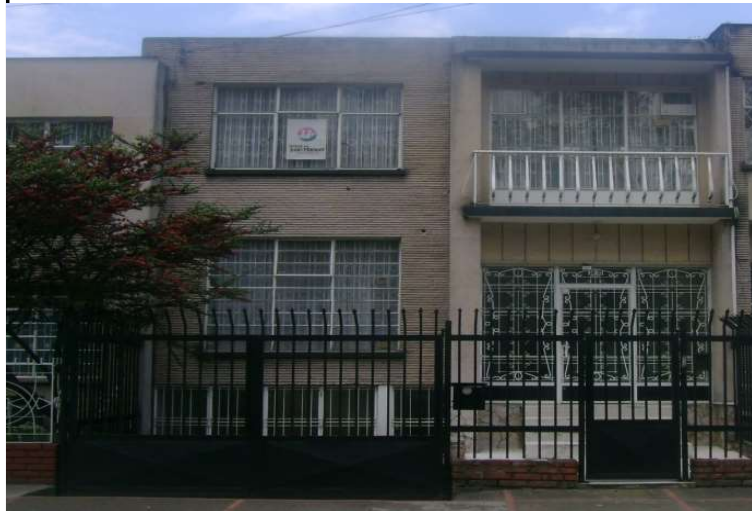
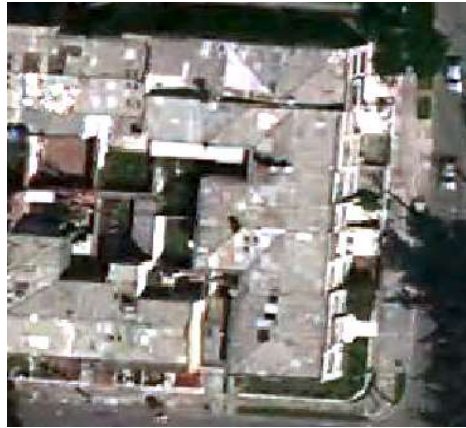
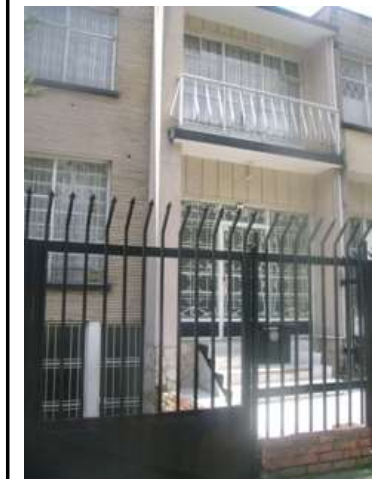
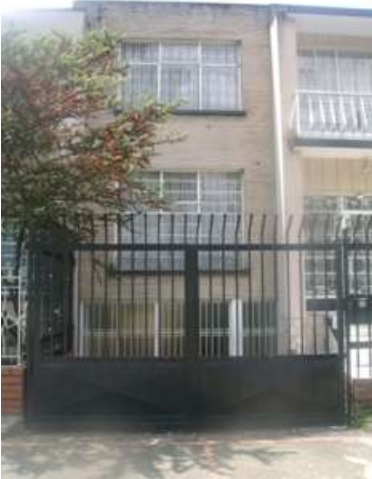
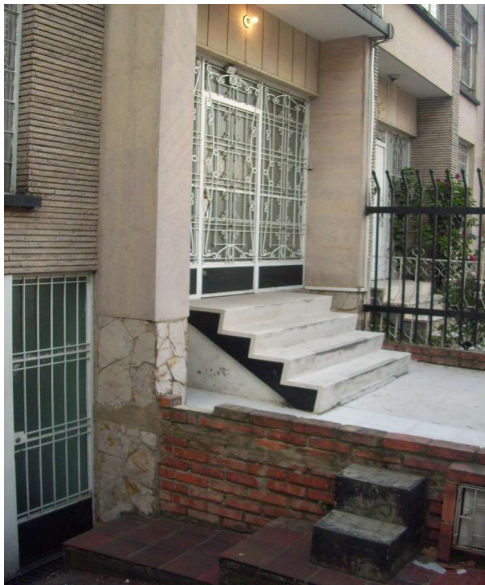
9. REGISTRO FOTOGRAFICO

CARACTERÍSTICAS:	Área del Predio:	163,7	Número de Pisos:	2	Uso Actual:	Habitacional	Estrato:	4	Tipología:	Continua:	X	Aislada:		Mixta:	
	Área total construida:	257,5	Área Antejardín:		Área Libre:		Área Lote:	163,7	Chip Catastral:	AAA0083ORJH					
DIAGNOSTICO GENERAL DEL ESTADO DE CONSERVACION:	Presenta intervenciones a nivel de fachada y en espacio interior, además de las intervenciones propias por el mantenimiento y adecuaciones a los nuevos usos, en el exterior no se identifico fisuras ni grietas de consideración, no se evidencian humedades ascendentes o descendentes de importancia al interior su estructura portante presenta un normal estado de conservación, construcción de 60 años de existencia, no hay problemas estructurales de consideración, en conclusión su estado de conservación es bueno.

DESCRIPCIÓN GENERAL:	Inmueble MODERNO de dos pisos con semisótano, de dos cuerpos con retrocesos en su volumen, el manejo del voladizo sobre el acceso frontal bajo el balcón del segundo con reja metálica de color blanco. Su antejardín esta cerrado con reja metálica de color negro a doble altura en la totalidad del predio. Los acabados son en piedra con carpintería metálica a color blanco.
-----------------------------	--

FECH. CONSTRUCCION:	SIGLO:	CONSTRUCTOR:	LIC. CONSTRUCCION:	TIPO DE INTERVENCIÓN:
DESCRIPCIÓN DE LAS INTERVENCIONES:	No se documenta ninguna intervención en los archivos distritales.			
ALTERACIONES A LA EDIFICACION VISIBLES DESDE EL EXTERIOR:	POSIBILIDADES DE INTERVENCIÓN:			
Cerramiento exterior	Restauración, mantenimiento general y adecuaciones El área afectada son los m2 del predio, la zona de influencia abarca la manzana catastral, las posibilidades de intervención son las obras permitidas del NIVEL 2. Los usos permitidos según la UPZ.
